# Laboratório Nacional de Engenharia Civil

**DIAGNÓSTICO DA CORROSÃO  
NA ESTÁTUA DE D. PEDRO IV  
NO PORTO**

RELATÓRIO 302/96 — NQ/DMC

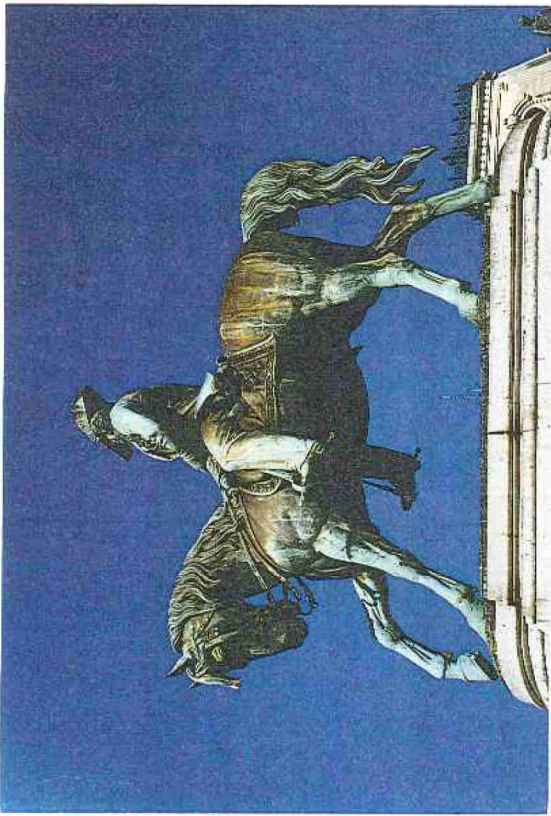
- as zonas mais expostas à chuva e ao sol - superfícies horizontais não protegidas e algumas superfícies verticais mais expostas - estão cobertas por patina verde contínua (Fig.2 a 7);

Fig. 2 - Aspecto geral da estátua de D. Pedro IV.

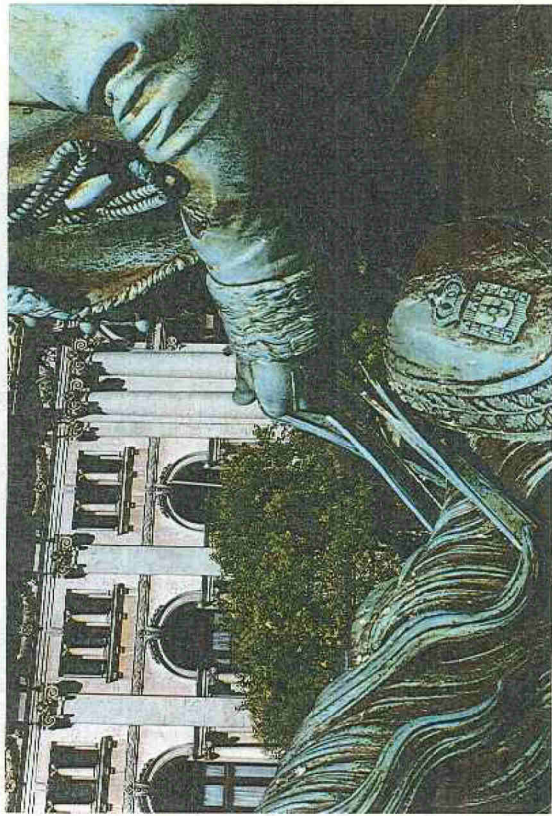
Fig. 3 - Patina verde nas zonas mais expostas e película castanha-ferruginosa nas zonas mais cobertas e recantos.

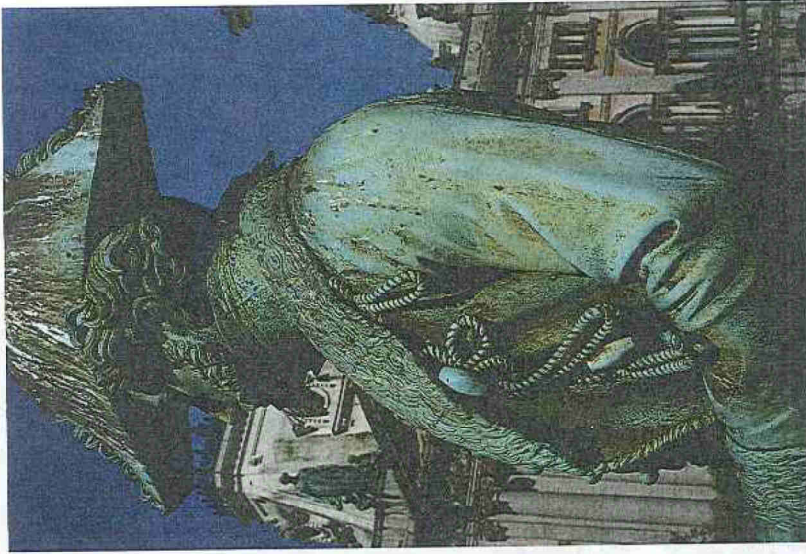
Fig. 4 - Predominância da patina verde contínua na parte superior do corpo do D. Pedro IV (lado nascente).

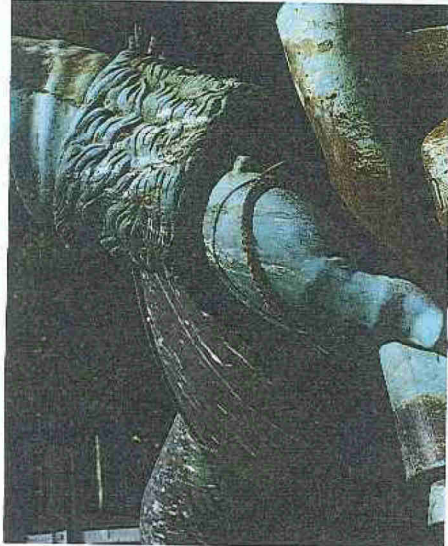
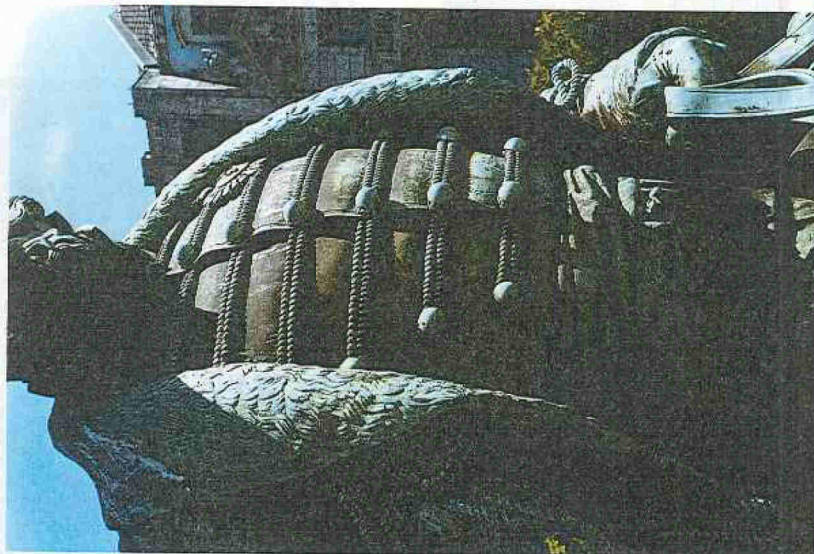
Fig.6 - Pormenor da patina verde de cor intensa, na mão direita.

Fig.5 - Diferentes aspectos da patina verde nas zonas mais expostas da gola, mão e rédea. Nas zonas mais protegidas observa-se a película castanha ferruginosa.

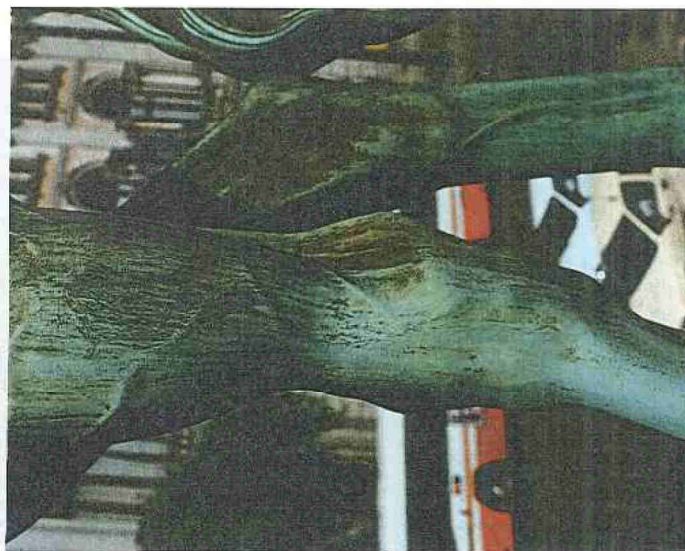
- nas superfícies verticais, principalmente do lado poente e de um modo geral em todas as zonas mais abrigadas da chuva, mas onde há a acção directa das chuvas, formou-se patina verde sobre a patina preta, formando escorrimentos (Fig.7 e 9);

Fig.7 - Patina verde e escorrimentos verdes sobre a patina cinzenta na pata traseira esquerda do cavalo.

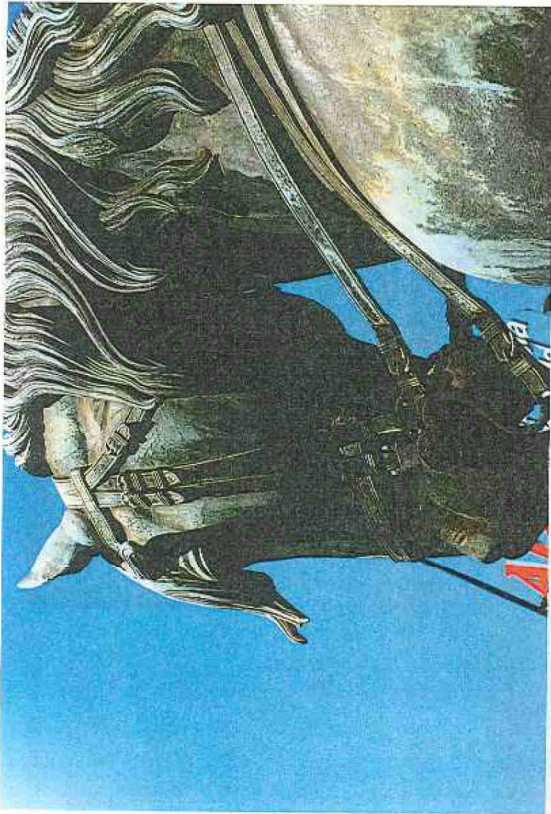
- as zonas mais abrigadas - sob a barriga do cavalo, sob o chapéu, sob a cabeça do cavalo, em recantos e nalgumas superfícies horizontais protegidas - apresentam uma patina escura, variando do cinzento escuro-preto ao preto esverdeado (Fig. 8 a 10);

Fig.8 - Formenor das patinas verde e cinzenta.

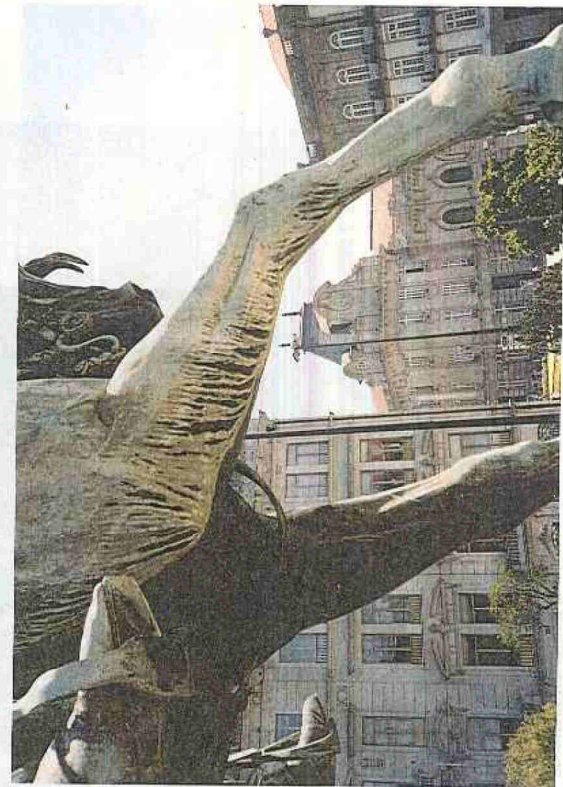
Fig.9 - Escorrimentos de patina verde sobre a cinzenta na pata dianteira direita do cavalo.

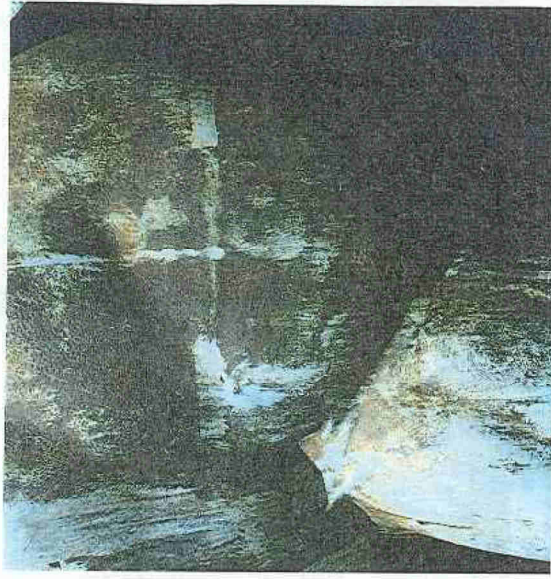
- sobre as juntas e na união das chapas que formam a estátua, principalmente nas superfícies verticais do corpo do cavalo observa-se também patina verde (Fig.10);

Fig.10 - Uniões das chapas onde predomina a patina verde.

As juntas e as uniões das partes da estátua aparentam bom estado de conservação. Pode dizer-se que, de um modo geral, o estado de conservação da estátua metálica de D. Pedro IV é satisfatório.

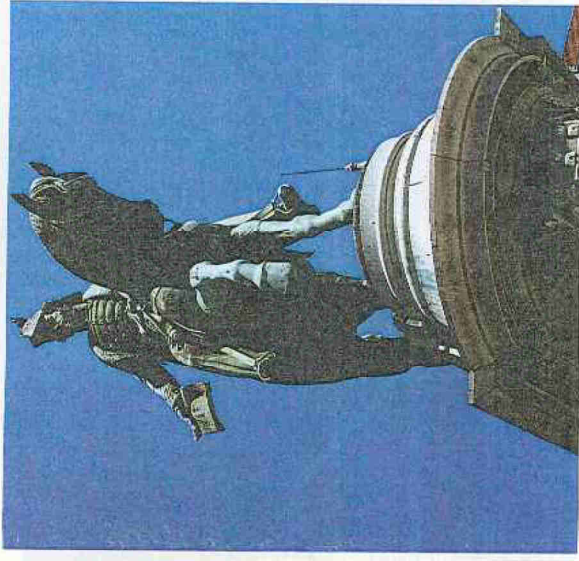
- de baixo da pata dianteira direita do cavalo, a pedra do pedestal apresenta-se ligeiramente manchada de verde, resultante da deposição de produtos de corrosão da liga de cobre, solúveis pelas águas das chuvas, provenientes da patina verde que cobre a perna do cavalo (Fig.11);

Fig.11 - Mancha verde no pedestal.

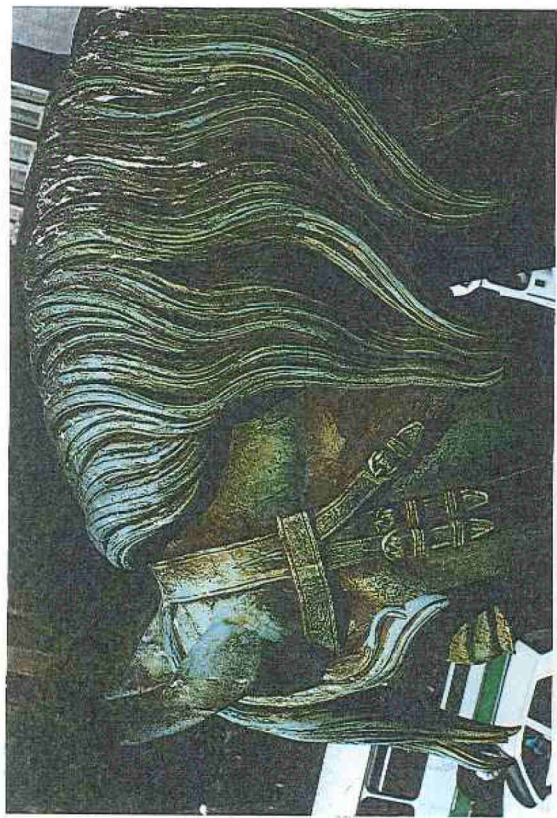
- verifica-se que a patina verde é muito aderente e em alguns pontos adquire uma tonalidade mais azulada e noutros mais amarelada (Fig.12);
  - em grande parte das superfícies horizontais expostas e em alguns recantos, existe uma película de cor castanha ferruginosa, que se sobrepõe às patinas verde e preta (Fig.3,13 e 14). Esta película castanha não é muito aderente, destacando-se facilmente da superfície;

Fig.12 - Pormenor da patina verde mais amarelada, entre a orelha e a crina.

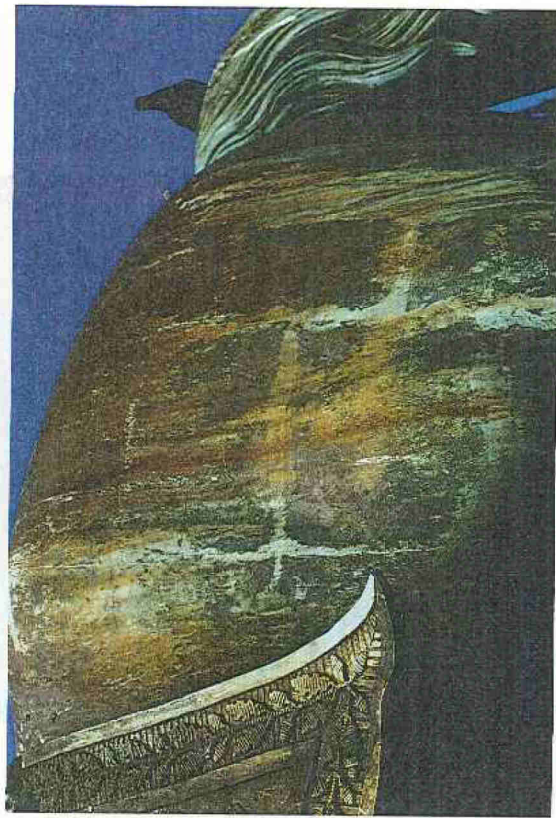
Fig.13 - Pormenor da pelúcula castanha-ferruginosa sobre o dorso do cavalo

Nas amostras de patina contendo produtos da película castanha-ferruginosa, a análise MEV-AXDE indicou a presença de quantidades significativas de ferro, o que implica que esta película deve ser maioritariamente constituída por compostos de ferro. Estes produtos têm uma origem externa à corrosão do bronze.

da corrosão de eventuais elementos de fixação em aço, da sela ao dorso do cavalo.

- limpeza dos produtos depositados por acção externa (zonas de manchas ferruginosas, dejectos de aves);
- pesquisa da existência de elementos de ligação em aço, para sua eventual substituição;
- lavagem das patinas existentes para arrastamento dos produtos de corrosão solúveis, como o CuCl.

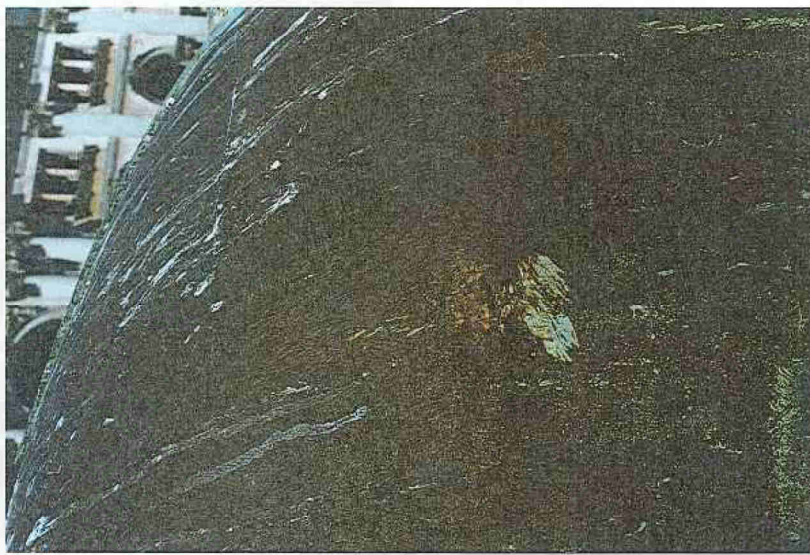
Fig. 14 - Patina verde sob a pelúcula castanha-ferruginosa e escorrimentos provocados pelos dejectos dos pombos.

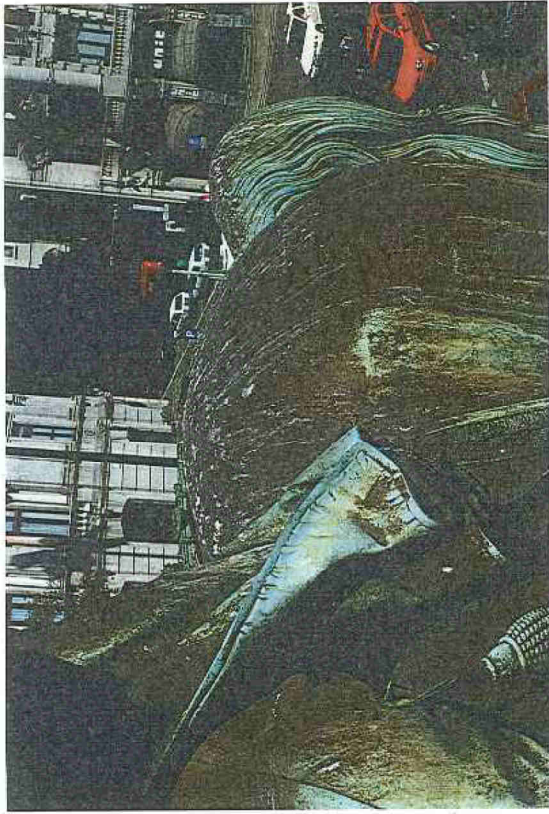
- a estátua apresenta-se muito suja com dejectos dos pombos, principalmente sobre o dorso do cavalo e sobre o chapéu do D. Pedro IV (Fig.4,12 e 15).
- Os painéis laterais, mais recentes, estão em muito bom estado de conservação. Apresentam-se cobertos por uma patina castanho escuro, muito fina. Apenas em alguns pontos mais interiores do alto relevo se observam pequenas manchas verdes, como se vê na Fig.16, junto dos pés da segunda personagem à esquerda.

Fig.15 - Dejectos dos pombos com escorrimentos e película castanha-ferruginosa.

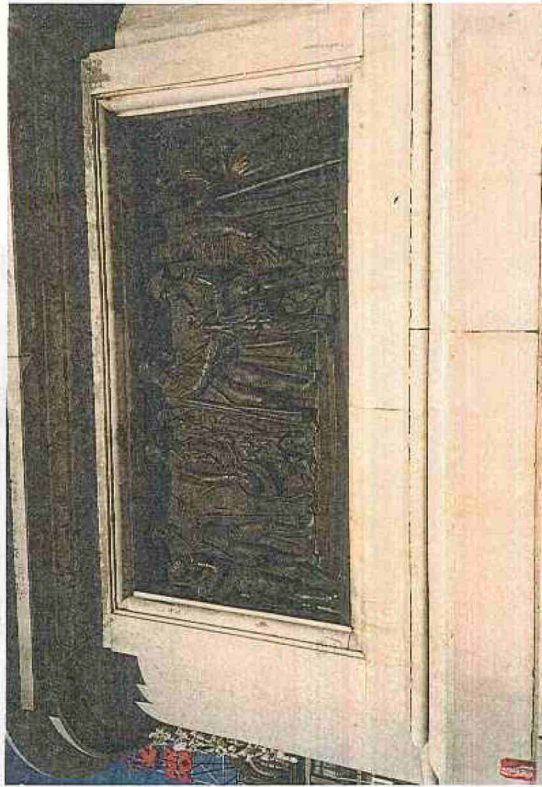
Fig.16 - Patina castanho escuro e pequenas manchas verdes, no painel lateral nascente.

Os painéis de bronze existentes, lateralmente, no pedestal necessitam apenas de limpeza em zonas muito localizadas onde há patina verde e lavagem para extracção de poeiras, seguindo-se a aplicação de um produto de protecção.
