Laboratório Nacional de Engenharia Civil

DIAGNÓSTICO DA CORROSÃO NA ESTÁTUA DE D. JOÃO VI NO PORTO

RELATÓRIO 303/96 — NQ/DMC

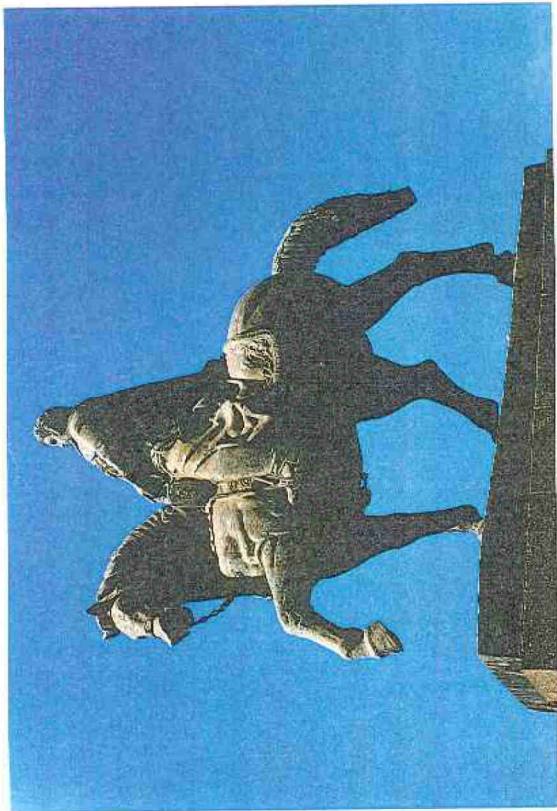
A superfície da estátua, na generalidade, está coberta por uma patina muito heterogénea de tonalidade castanho claro, esverdeada e cinzenta (Fig.2). Descrevem-se a seguir os principais aspectos observados:

Fig.2 - Aspecto geral da estátua de D. João VI.

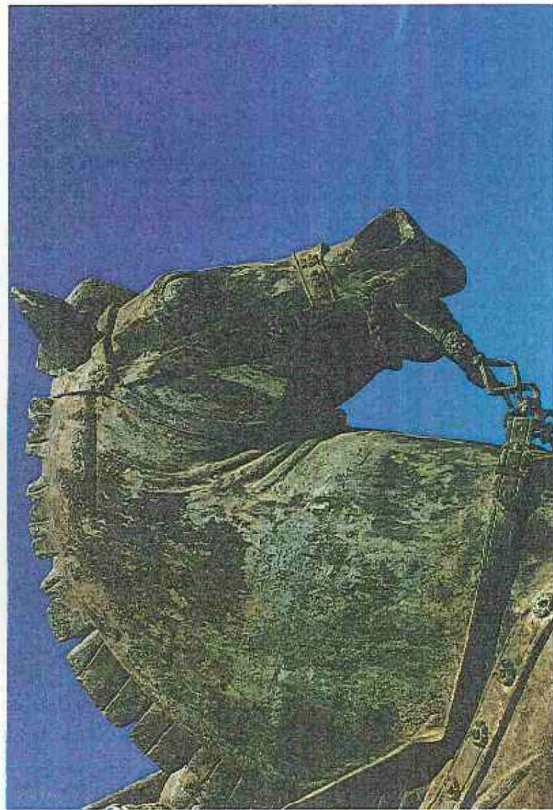
- manchas verdes dispersas pelo monumento, em alguns pontos da patina cinzenta (Fig.7,9);
- sobre algumas juntas e uniões das placas que formam a estátua e em alguns pontos nas pernas do cavalo, observam-se manchas de patina verde mais azulada (Fig.3,4,11,12);

Fig.3 - Diferentes aspectos da patina.

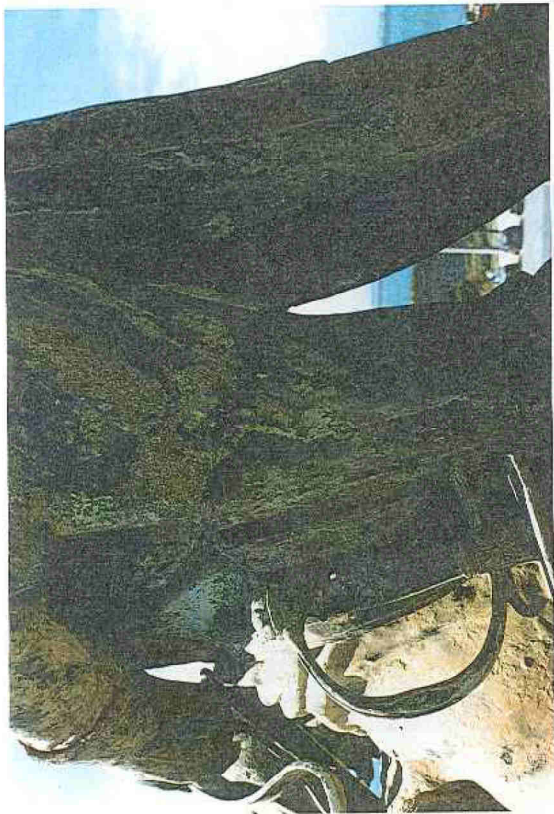
- nos recantos e superfícies mais abrigadas das zonas mais expostas (por exemplo nas costas do D. João VI, do lado direito e por baixo do manto) existe também uma patina cinzenta escura (diferente da anterior) (Fig.4 a 7);

Fig.4 - Patina castanha, cinzenta escura e manchas verdes.

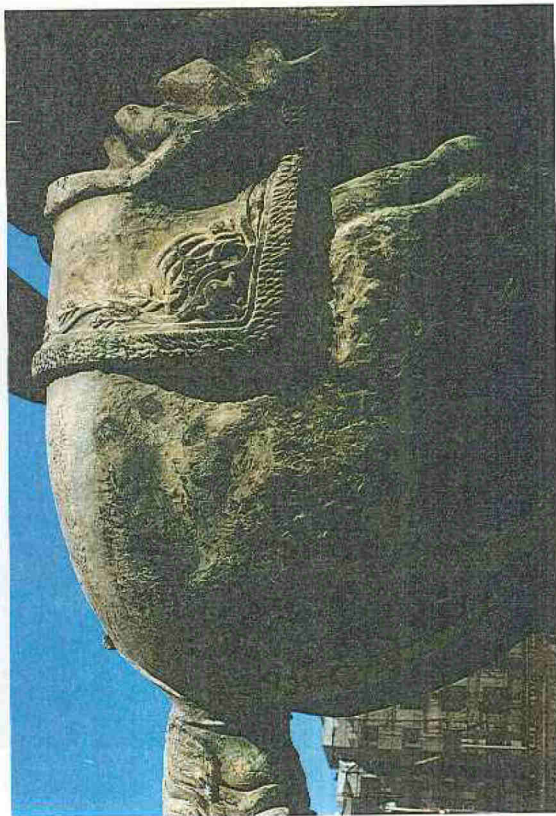
- as zonas mais expostas da estátua estão cobertas por patina castanho claro-esverdeado (Fig.2 a 6). Nestas zonas, as superfícies horizontais apresentam uma maior acumulação da patina castanha, pouco misturada com verde. Nas superfícies verticais, a patina é verde-clara, ligeiramente amarelada;

Fig.5 - Pormenor das patinas cinzenta escura e castanha.

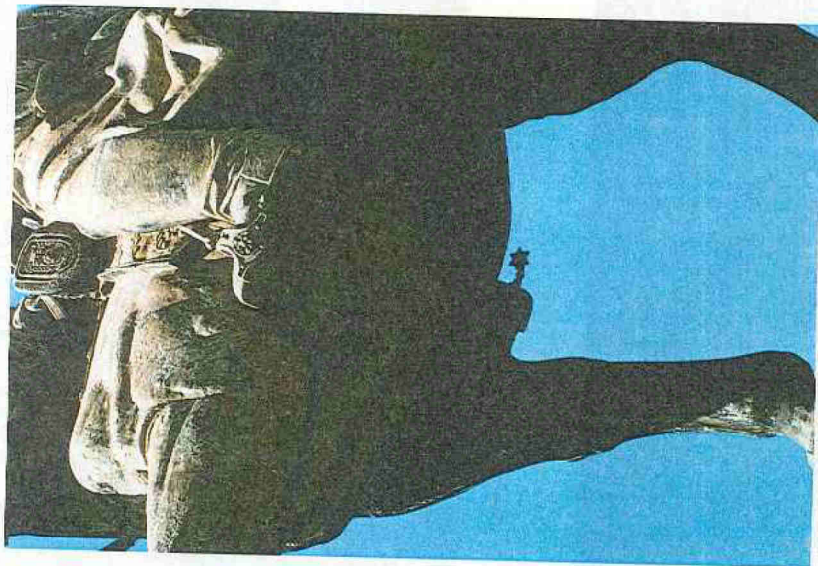
Fig.6 - Pormenor da patina cinzenta.

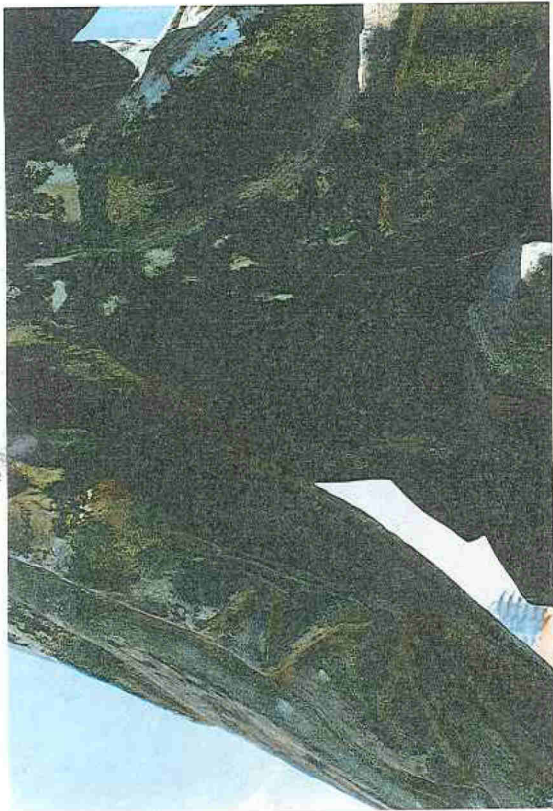
Fig.7 - Pormenor da patina cinzenta escura sob o manto do D. João VI, com algumas manchas verdes

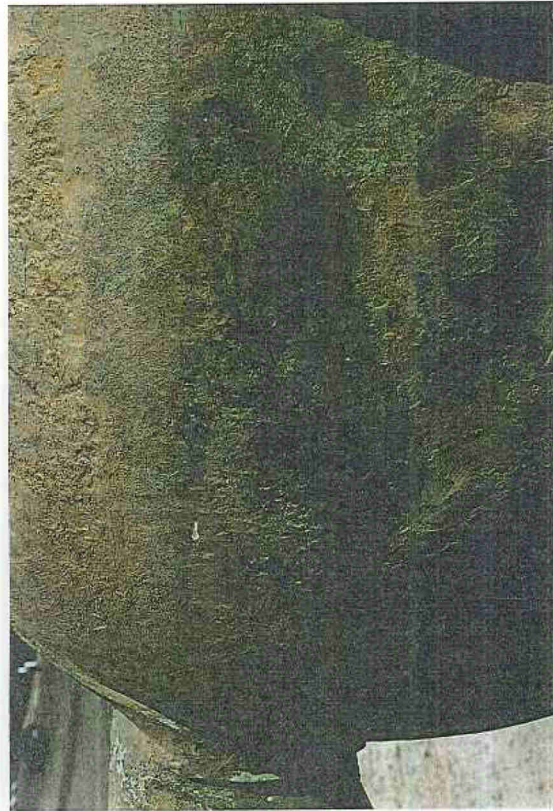
- superfície da liga muito irregular com depósitos de produtos brancos nos interstícios (Fig.8).

Fig.8 - Intersfício preenchido com produtos brancos.

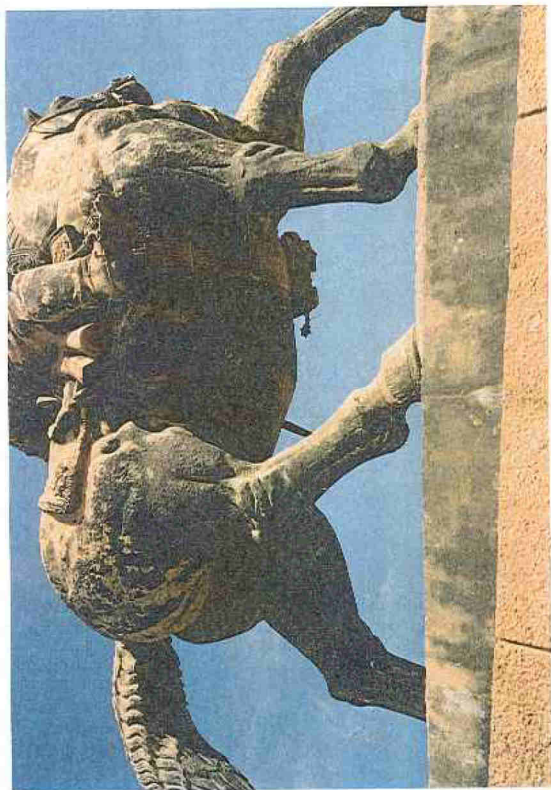
- principalmente sobre a barriga do cavalo e, de um modo geral, em todas as superfícies horizontais cobertas, observa-se uma patina de cor cinzento-esverdeado, espessa e rugosa, composta por camadas de produtos de corrosão que se destacam facilmente em pequenas placas, deixando à vista camadas interiores de produtos de corrosão verde-vivo (Fig.9 e 10). Por baixo destas camadas é visível a superfície metálica brilhante;

Fig. 9 - Aspecto geral da zona inferior da estátua de D. João VI.

A zona que se encontra em pior estado de conservação e que constitui uma extensão apreciável da superfície da estátua, localiza-se nas áreas mais protegidas das chuvas, com patina cinzenta sobre a camada de patina verde-vivo, onde existe corrosão activa da liga. Nessa zona existem produtos de corrosão extremamente prejudiciais para o metal, como o $CuCl$, que dão origem a patinas não aderentes que se vão destacando do metal, deixando novas superfícies expostas e promovendo a sua corrosão acelerada.

- lavagem profunda das patinas para arrastamento dos produtos de corrosão solúveis e dos produtos depositados por acção externa;
- remoção total da patina cinzenta (que conforme foi referido corresponde a zonas onde por descamação se observam os produtos verdes no interior, nomeadamente na barriga do cavalo) até aparecimento da superfície metálica, assim como em outros pontos de corrosão localizada que se tornem visíveis após a limpeza;

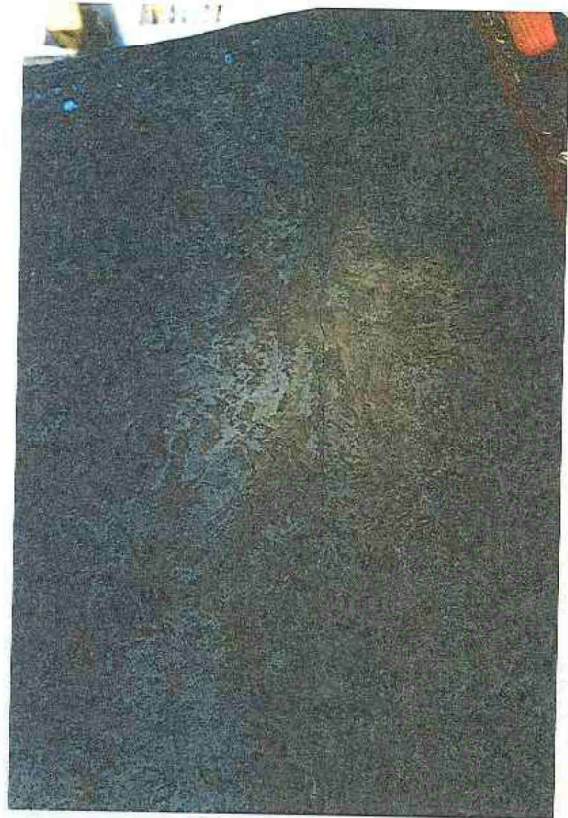
- fissuras longitudinais na placa metálica onde assenta a estátua e na perna dianteira direita do cavalo (Fig.11);
- manchas de cor castanha ferruginosa em alguns pontos do cavalo (Fig.14);

Fig. 11 - Fissura na base da estátua.

- repassivação química das superfícies metálicas deixadas expostas;
- reparação de juntas e soldaduras;
- verificação da existência de elementos de fixação em aço e observar o seu estado de conservação, pois devido ao caráter menos nobre do ferro em relação ao cobre, estes elementos vão sofrer corrosão galvânica acelerada, degradando-se rapidamente. Recomenda-se, se possível, a sua substituição por outros em liga de cobre;

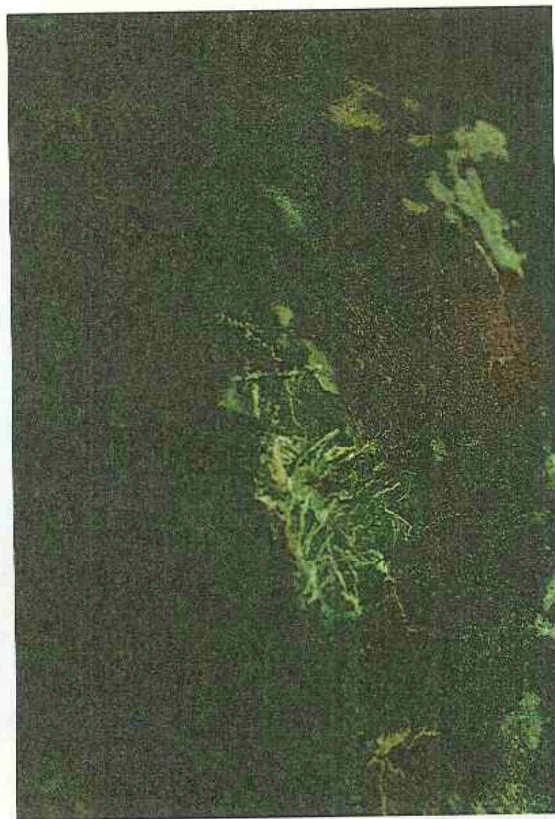
Fig. 10 - Pormenor da patina cinzenta com a camada interior verde-vivo.

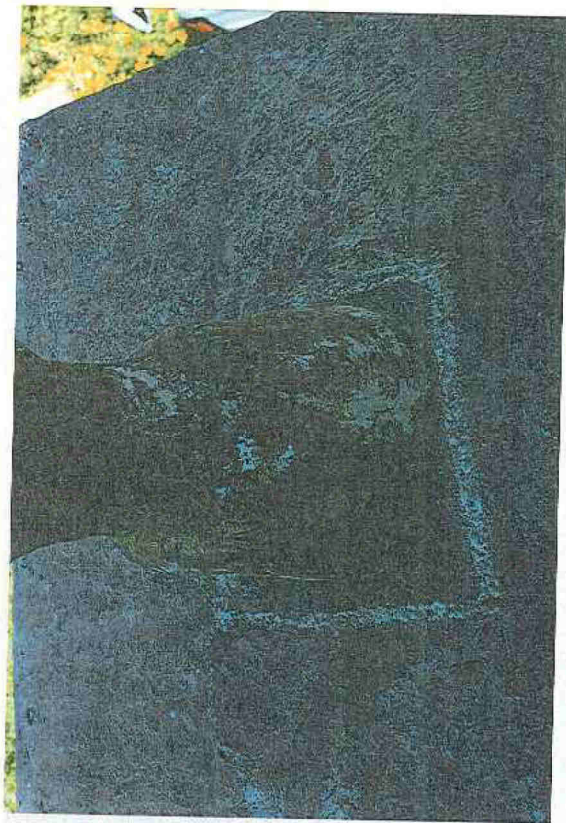
Fig. 12 - Soldadura com manchas verdes.

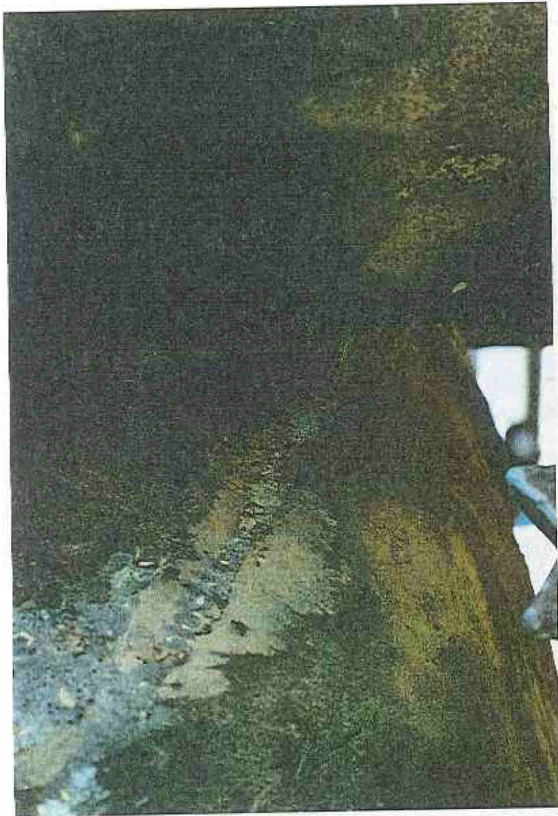
Fig. 13 - Soldadura com corrosão, na barriga do cavalo.

A estátua de D. João VI encontra-se, em geral, muito corroída por acção dos iões cloreto presentes no ambiente envolvente (marítimo). Para além de existir corrosão uniforme, observam-se ainda zonas de corrosão localizada por picadas e algumas soldaduras bastante atacadas.

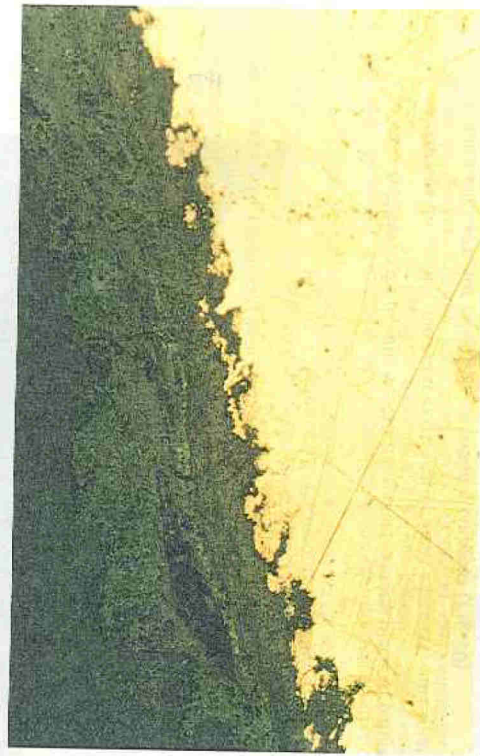
A observação, ao microscópio óptico (MO), de uma secção do troço de metal (amostra 11), coberto com patina verde e cinzenta escura, revelou que a liga se encontra muito atacada, em resultado de corrosão uniforme intensa, apresentando a superfície do metal muito irregular sob a patina e com alguns sinais de deszincificação (Fig.17). Observa-se também a existência de corrosão intergranular (Fig.18).

Em relação às patinas, verificou-se que a patina verde é constituída por uma camada muito espessa de produtos de corrosão (Fig.17), apresentando descontinuidades em alguns pontos (Fig.19). Visualmente verificou-se que, em geral, a patina verde é muito mais espessa que a patina cinzenta escura. Nas figuras seguintes apresentam-se alguns dos aspectos observados no microscópio óptico com luz polarizada.

Fig.17 - Amostra 11. Pormenor da liga apresentando corrosão generalizada e da patina.

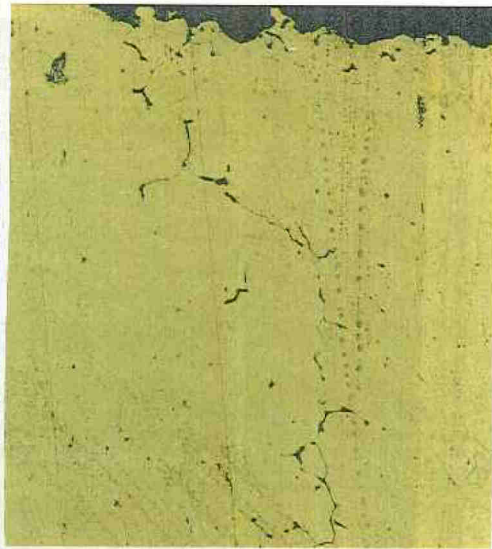
Fig.18 - Amostra 11. Pormenor da liga apresentando corrosão intergranular.

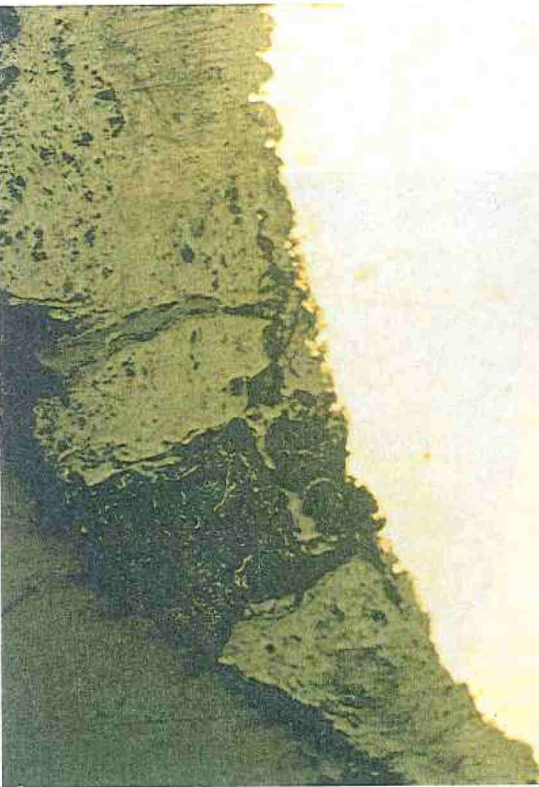
Fig. 19 - Amostra 11. Pormenor da patina. ($A = 275X$)

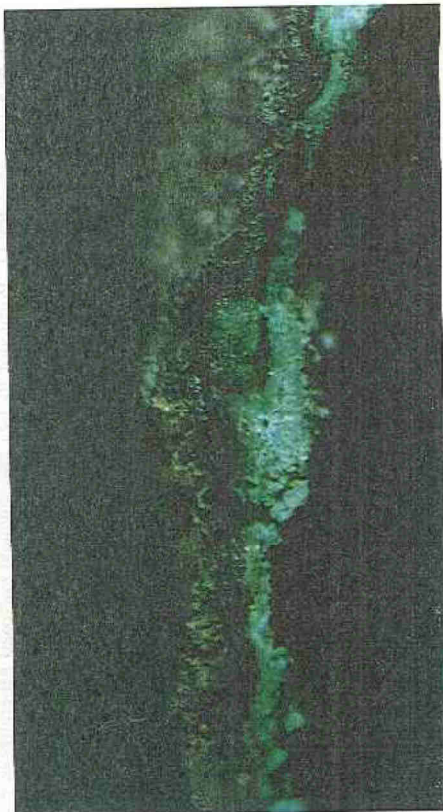
A observação de uma secção transversal de uma placa de patina (amostra 3), retirada da barriga do cavalo, mostra a existência de duas camadas, uma interior de cor verde-vivo e outra mais exterior misturada de verde e cinzento (Fig. 20).

Fig. 20 - Pormenor da secção duma placa de patina cinzenta/verde (amostra 3). Aspecto observado na lupa. ($A \approx 50X$)
