Laboratório Nacional de Engenharia Civil

DIAGNÓSTICO DA CORROSÃO NO MONUMENTO A JÚLIO DINIS NO PORTO

RELATÓRIO 304/96 — NQ/DMC

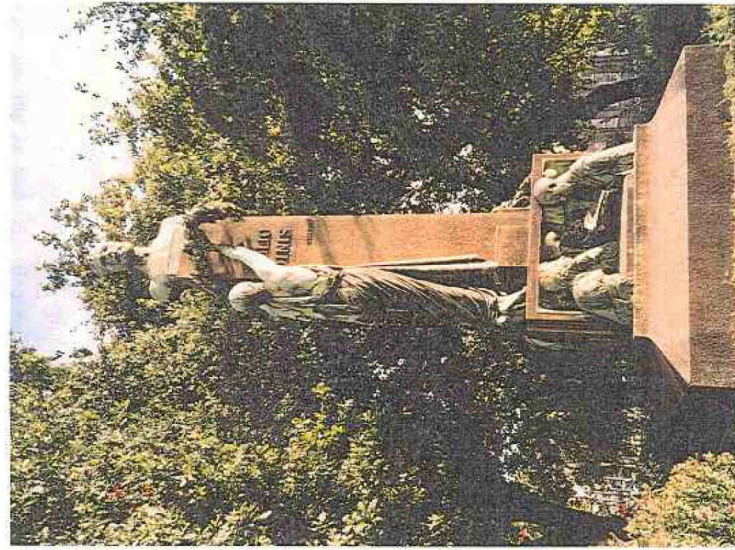
Fig. 1 - Monumento a Júlio Dinis

Os elementos metálicos deste conjunto escultórico evidenciam alterações cromáticas da superfície (Fig. 1), sendo algumas características de corrosão das ligas de cobre em ambientes urbanos (patinas verdes e pretas) e outras devidas à deposição de poeiras (produtos castanhos). Descrevem-se a seguir os principais aspectos observados:

- as zonas mais expostas à chuva e ao sol - busto do Júlio Dinis, parte de cima do corpo da figura feminina e algumas superfícies verticais mais expostas, na face frontal do monumento - estão cobertas por patina verde, frequentemente com pequenas manchas de patina preta (Fig. 1 a 5);

- as zonas mais abrigadas - recantos, superfícies verticais da parte inferior do corpo da figura feminina e grande parte das superfícies nas traseiras, do lado das árvores - apresentam-se cobertas por patina preta (Fig. 1, 4 a 6);

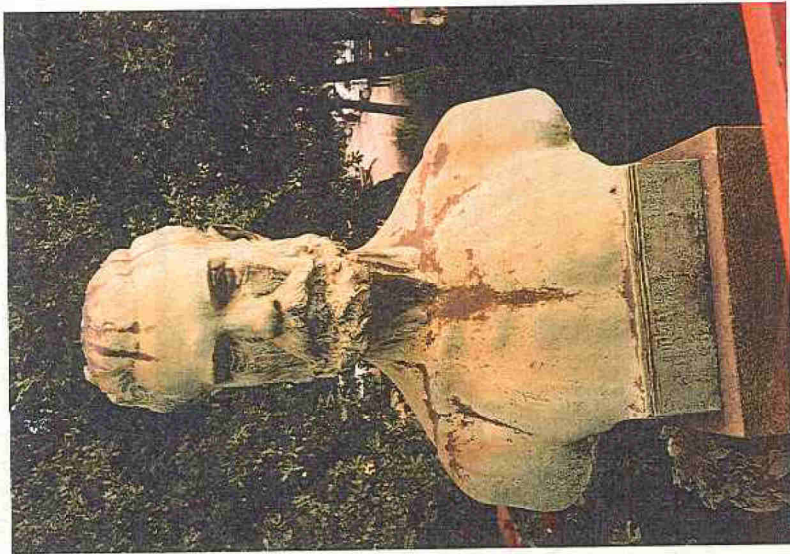
- nas superfícies verticais, principalmente do lado de trás, quer da figura feminina, quer do busto, e de um modo geral em todas as zonas mais abrigadas da chuva, mas onde há escorrimento de águas, formou-se patina verde sobre a preta (Fig. 2 e 4);

- verifica-se que a patina verde é muito aderente e em alguns pontos adquire uma tonalidade mais azulada (face do Júlio Dinis, Fig. 2) e noutros mais amarelada (alto relevo, Fig. 4);

- em vários pontos, onde se retirou a patina verde notou-se a existência sob esta de uma camada muito fina, alaranjada;
- em grande parte das superfícies horizontais e em alguns recantos, existe uma película de cor castanha-ferruginosa, que se sobrepõe à patina verde (Fig. 2 e 3). Esta película castanha não é muito aderente destacando-se facilmente da superfície;

Fig. 2 - Aspetto geral do busto de Júlio Dinis, exibindo patina verde, película castanha e patina cinzenta com alguns escorrimentos.

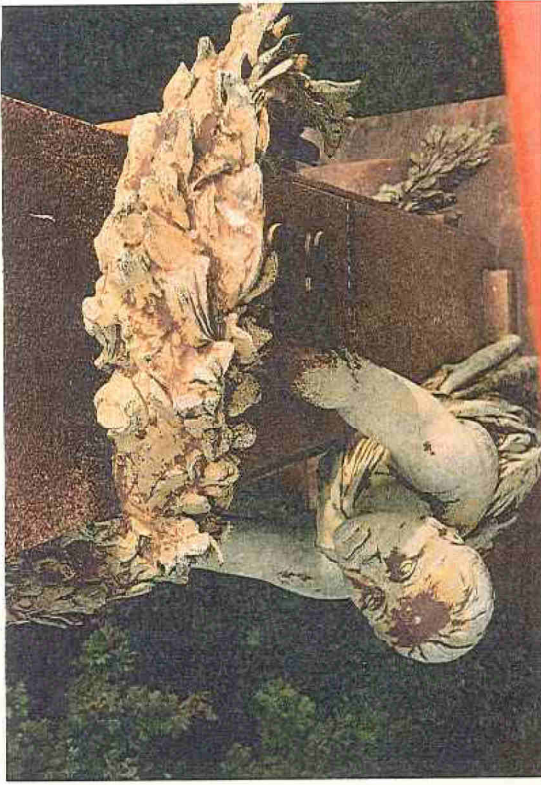
Fig. 3 - Patina verde e película castanha na figura feminina.

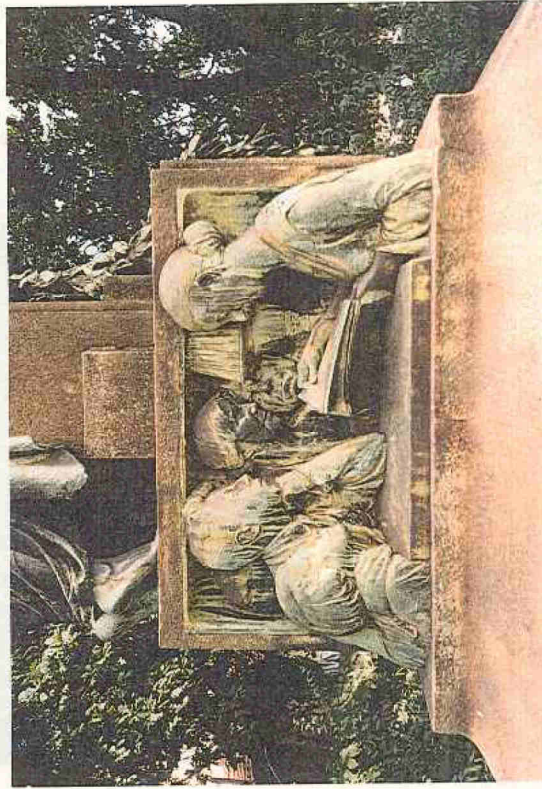
Fig. 4 - Diferentes patinas no alto relevo. Patina verde, naigumas zonas mais amarelada, patina cinzenta e escorrimentos verdes.

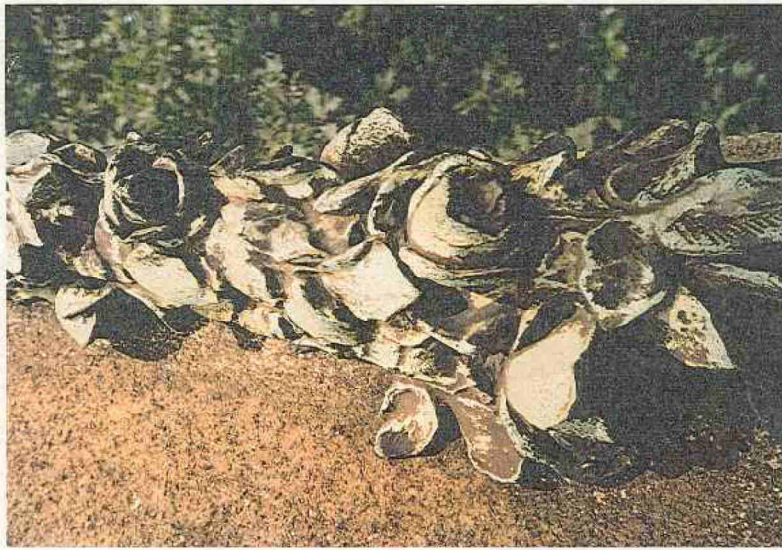
Fig.5 - Pormenor das pátinas verde e preta, no cordão de flores.

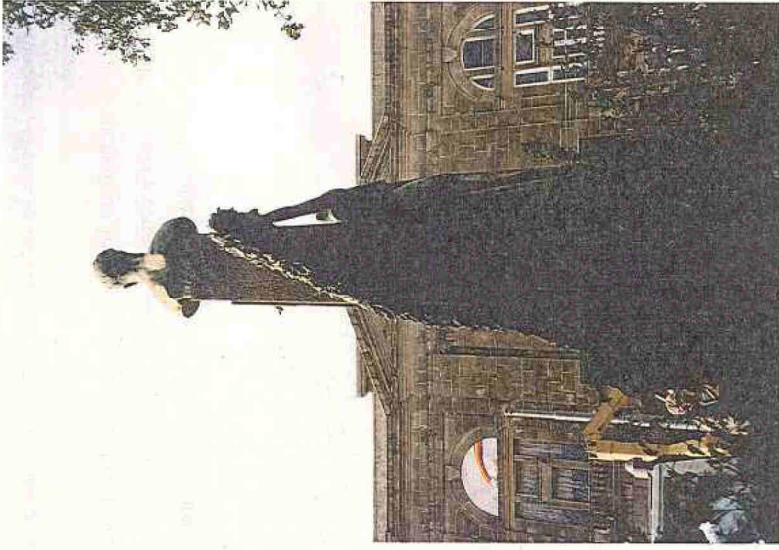
Fig.6 - Vista geral do lado de trás do monumento a Júlio Dinis.

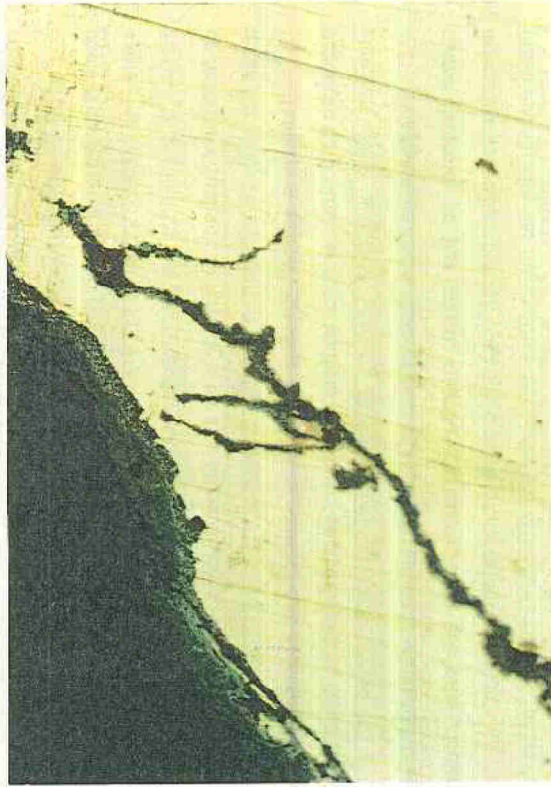
Na observação, ao microscópio óptico (MO), de uma secção transversal à superfície do metal da amostra 10, coberta com patina verde e preta, verificou-se que a patina não é muito espessa. Verifica-se também que nas fissuras que atingem a superfície ou nas dobras da liga, há também a formação de produtos de corrosão (Fig.9).

Fig.9 - Amostra 10. Pormenor da liga e da patina observado no MO. (A=150X)

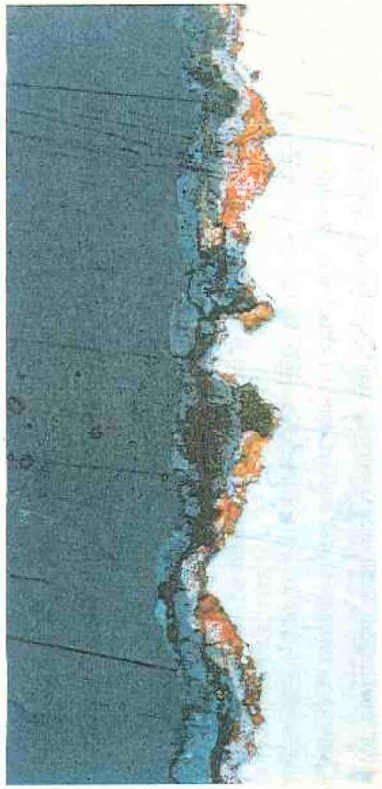
As observações com luz polarizada (Fig.10) mostram que a patina é constituída por diferentes camadas de produtos de corrosão. A mais interior, de cor vermelha indica a presença de *cuprite*, enquanto que os restantes produtos de corrosão, *brochantite* e cloretos de cobre, se distribuem nas camadas mais exteriores.

Fig.10 - Amostra 10. Pormenor da constituição das camadas da patina observado no MO. (A=150X)
