DIAGNÓSTICO DA CORROSÃO DAS ESTÁTUAS METÁLICAS DO MONUMENTO AO DUQUE DE SALDANHA EM LISBOA

RELATÓRIO 309/98 — NQ

Lisboa, Novembro de 1998

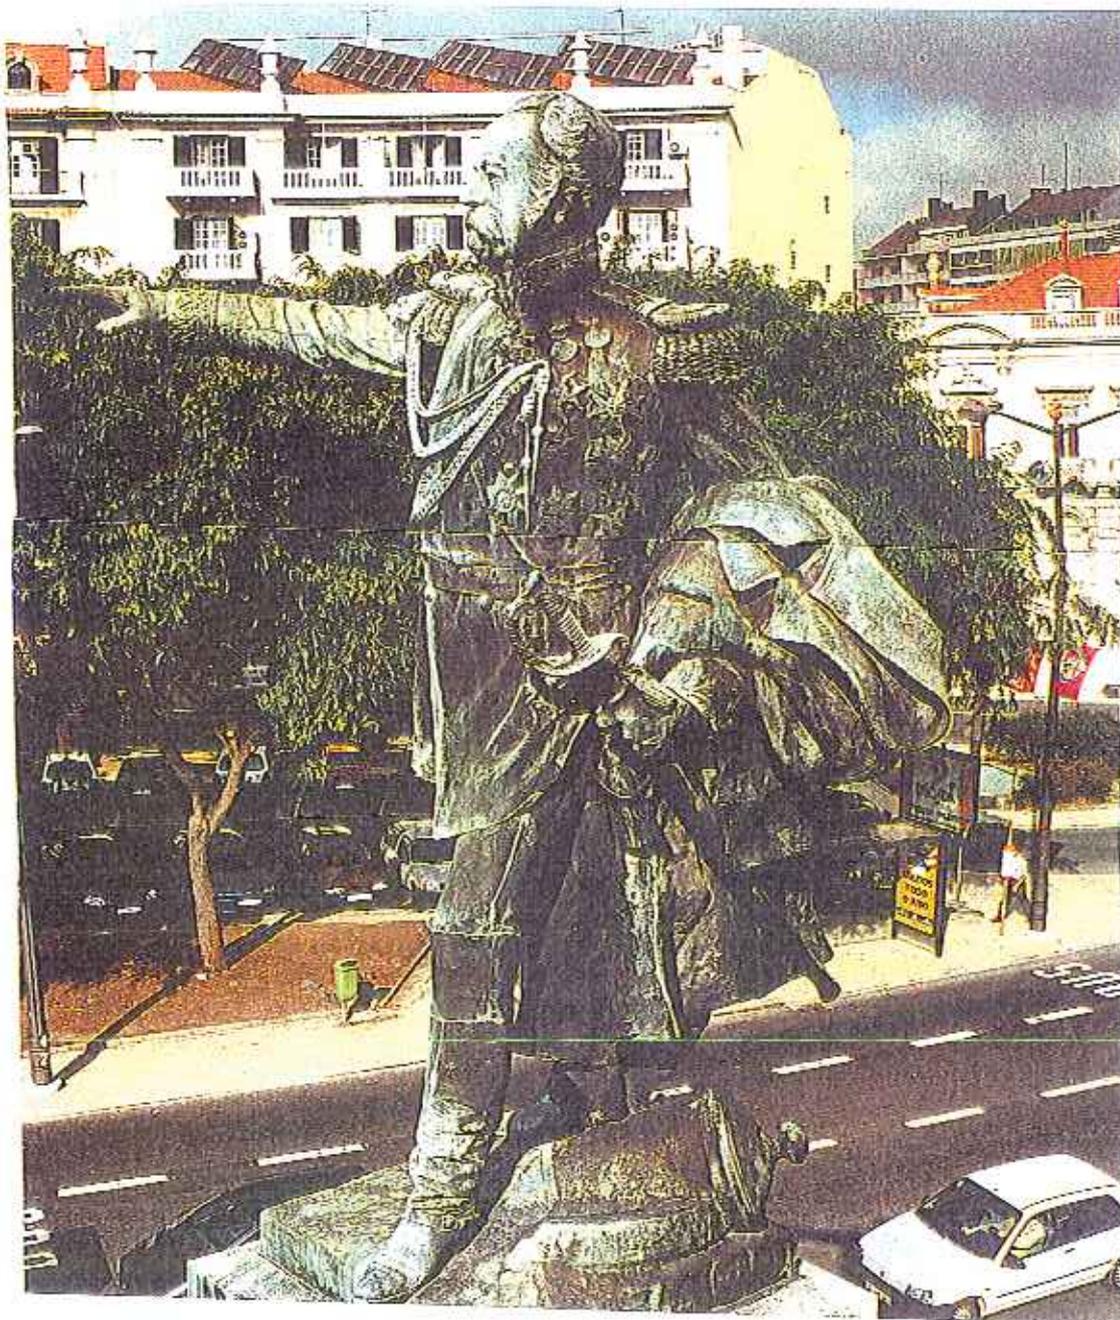
Fig.A1 – Estátua do Duque de Saldanha (lado Sul).

- observaram-se ainda manchas de patina verde na patina preta nas juntas e uniões das placas que formam as estátuas (principalmente na estátua do Duque de Saldanha) (Fig. A1 e A2) e, pontualmente, em alguns recantos dos painéis e elementos decorativos do pedestal;

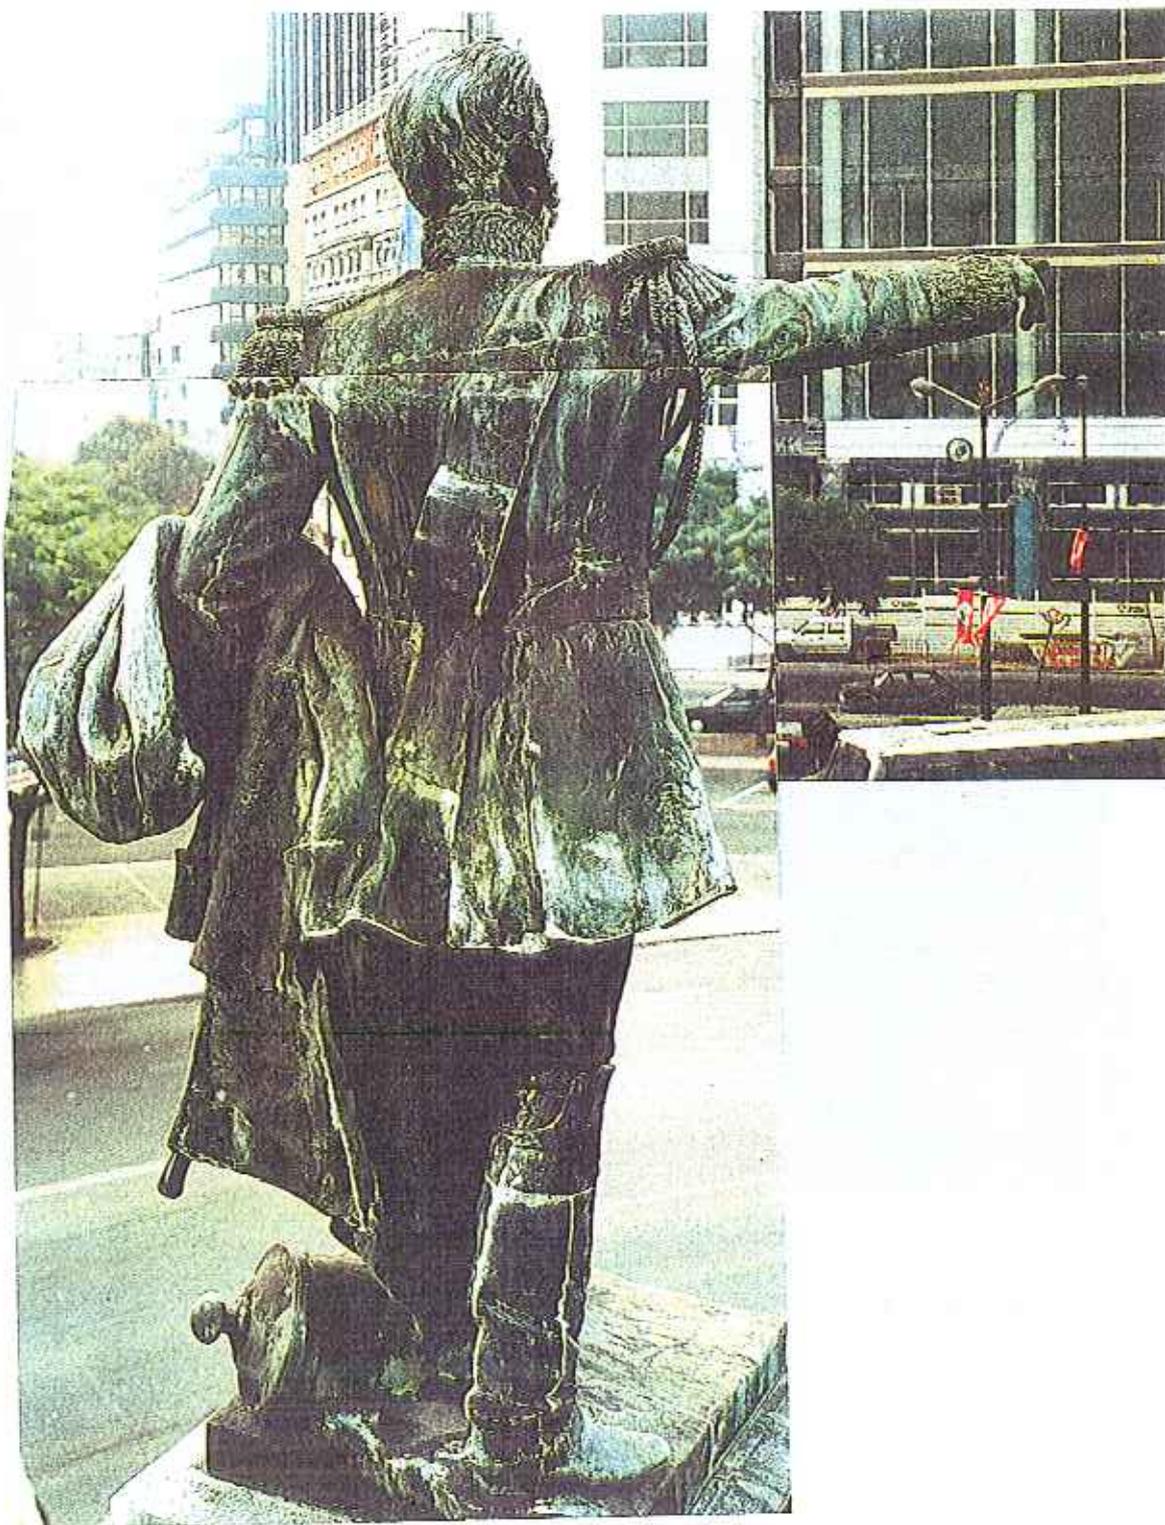
Fig.A2 - Estátua do Duque de Saldanha (lado Norte).

- a maior parte das superfícies verticais e as zonas mais abrigadas das chuvas como sejam as superfícies cobertas e os recantos, estavam cobertas por uma patina preta ou preta esverdeada (Fig. A2, A3 e A7);

- nas zonas cobertas com patina preta mais expostas existia uma subcamada de produtos de cor laranja, também visível sob a patina verde em algumas zonas (Fig.s A2 e A11);

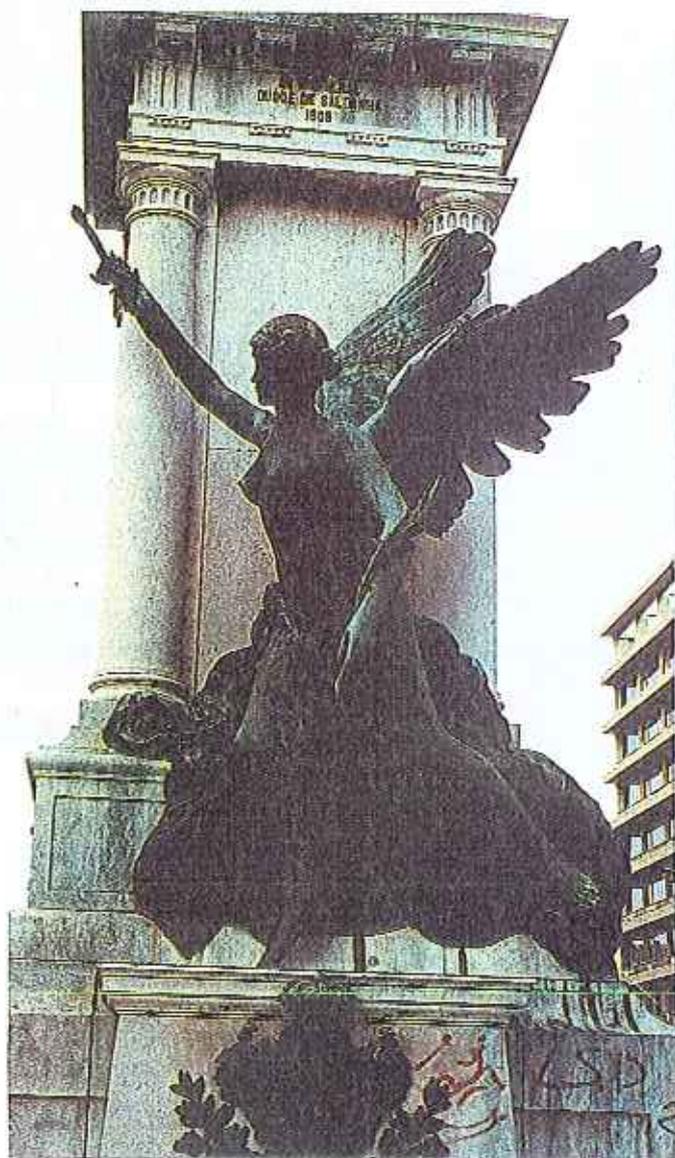
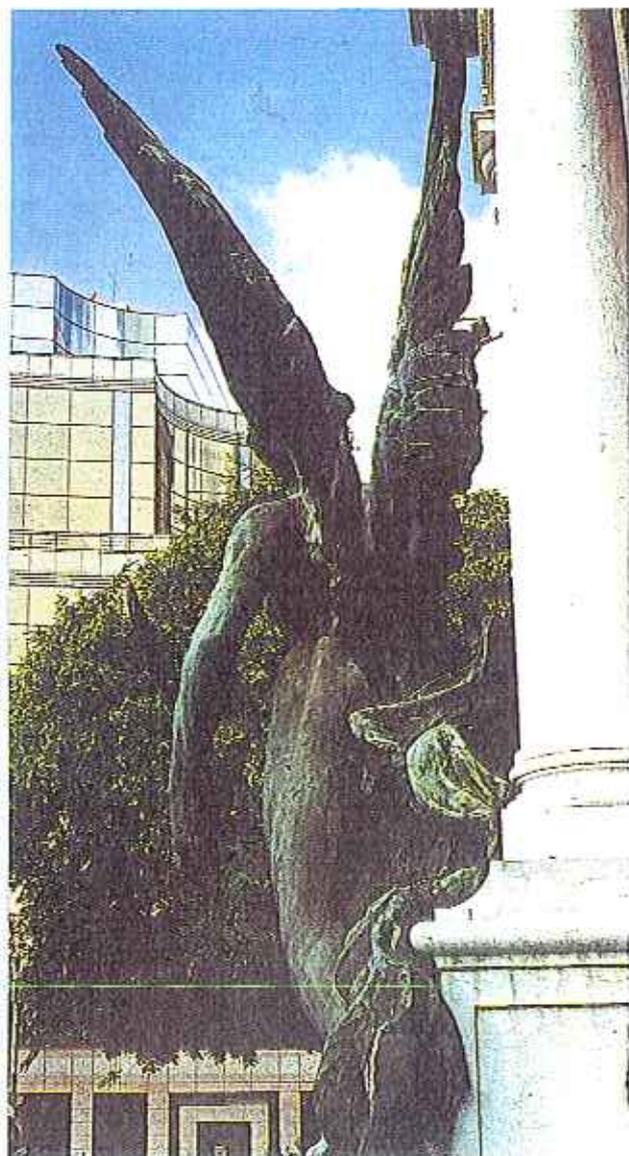
Fig.A3 – Estátua da figura feminina. (A) Vista do lado Sul. (B) Vista do lado Este.

- pontualmente observaram-se em ambas as estátuas algumas manchas cor de ferrugem (Fig. A12);
- a pedra do pedestal imediatamente abaixo da estátua do Duque de Saldanha e na base, por baixo da estátua da figura feminina, encontrava-se manchada de verde resultante da deposição de produtos de corrosão, solubilizados pelas águas das chuvas (Fig.s A3 e A6).

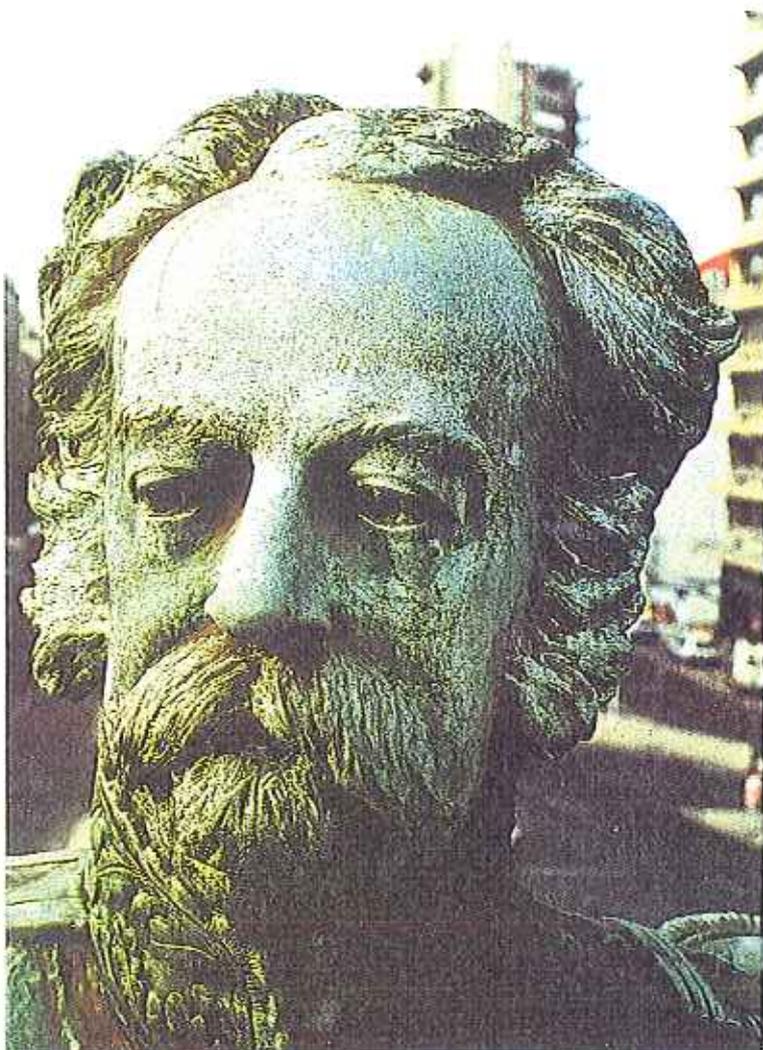
- as superfícies horizontais não protegidas e nas superfícies inclinadas mais expostas às chuvas e à deposição de poluentes e de partículas em suspensão na atmosfera, estavam cobertas por patina verde, com pequenos pontos pretos em algumas zonas (Fig. A4 e A5);

Fig.A4 – (ao lado) Estátua do Duque de Saldanha. Patina verde.

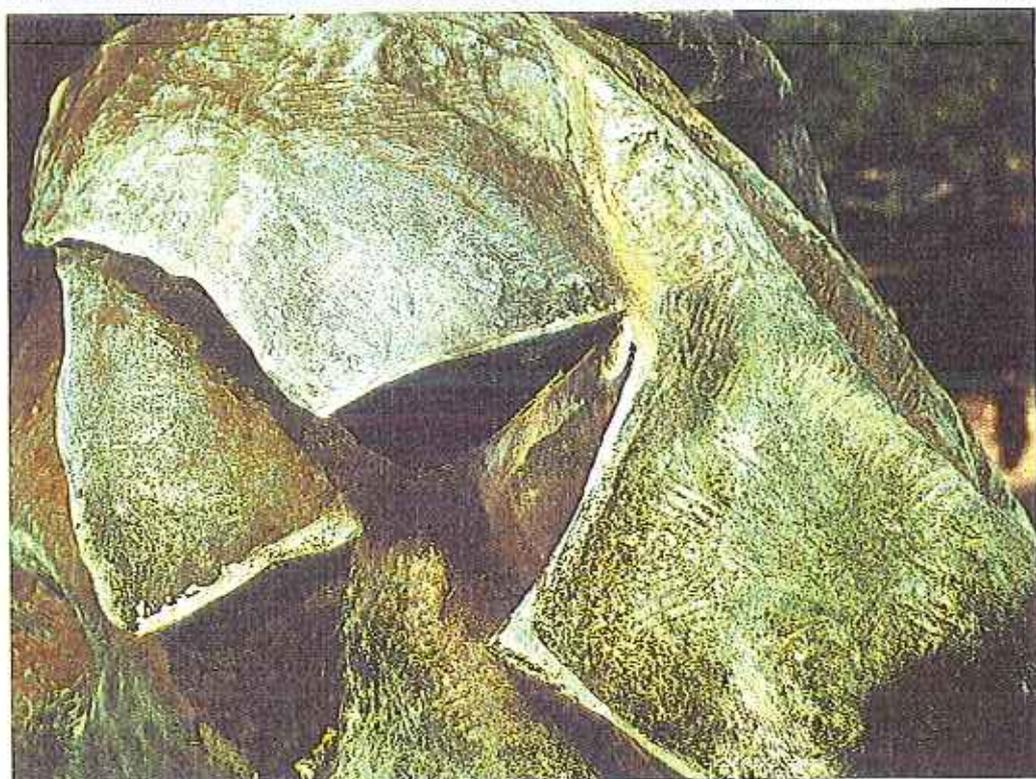
- em algumas zonas das superfícies horizontais mais expostas e alguns recantos cobertos com patina verde observou-se uma sobrecamada amarelada (Fig.A5);

Fig.A5 -- (em baixo) Estátua do Duque de Saldanha. Patina verde, patina verde com pontos pretos e sobrecamada amarela .

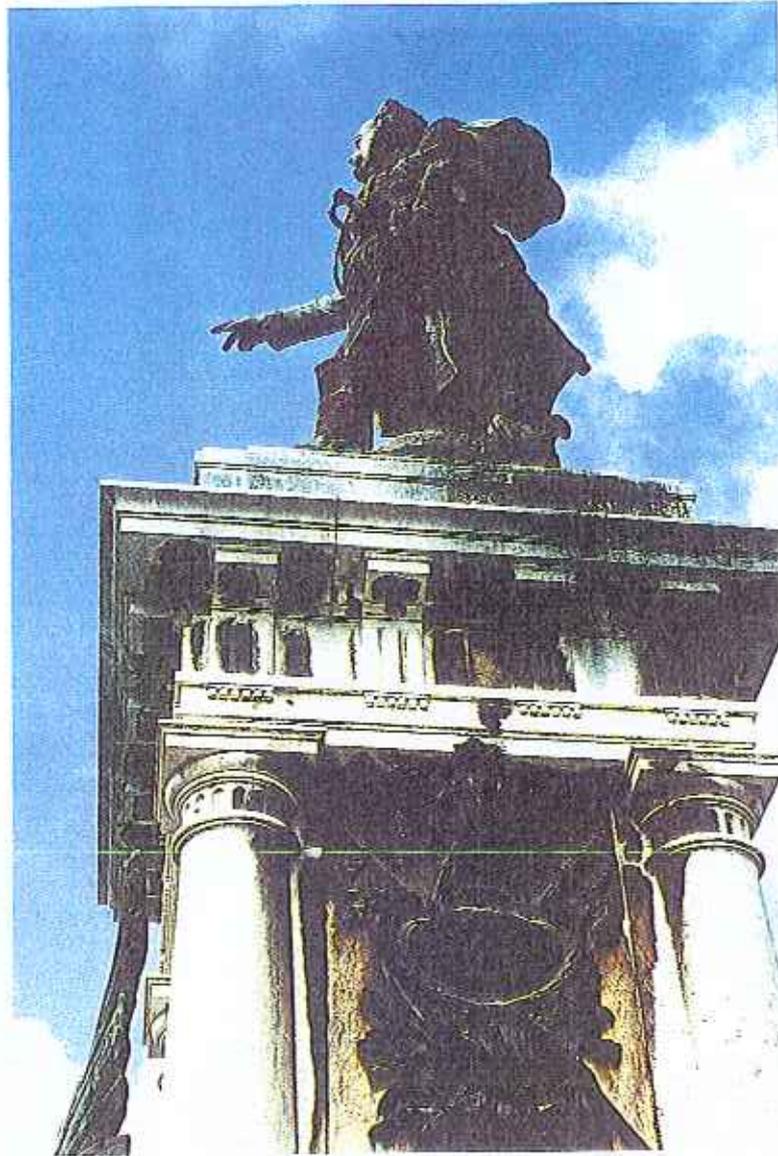
Fig.A6 – Estátua do Duque de Saldanha, painel lateral. Patina preta e escorrimentos na pedra.

No que se refere a recomendações para conservação, considera-se que, recorrendo a técnicos especializados na área da conservação de monumentos, deverá ser realizada uma limpeza adequada de todos os elementos metálicos com o objectivo de retirar os produtos da patina fracamente aderentes e solúveis em água, e em particular os produtos das patinas onde está a ocorrer corrosão activa do bronze, nomeadamente em algumas juntas e zonas de picadas. Esta limpeza poderá ser realizada por vários processos utilizando simplesmente água quente, ou adicionando um detergente neutro, ou mesmo em algumas zonas, recorrer a um agente fracamente abrasivo. A utilização de abrasivos e a pressão do jacto de água deve ser tal que não ocasione a extracção das patinas aderentes, pois do ponto de vista da conservação considera-se não recomendável proceder à extracção das patinas verdes fortemente aderentes e insolúveis. Deve ainda proceder-se à repassivação da superfície do bronze e à reconstituição da patina nas zonas em que eventualmente a superfície metálica fique exposta, utilizando produtos adequados, e ainda à limpeza dos produtos de corrosão do bronze depositados no

pedestal de pedra. Como medida de protecção e atendendo à boa acessibilidade das estátuas, pode ser apenas aplicada uma cera microcristalina ou eventualmente uma resina acrílica adequada, seguida de aplicação de cera. Convém contudo referir que a aplicação da resina acrílica é um processo irreversível, uma vez que não vai ser possível retirar completamente este produto quando após alguns anos a sua acção protectora tiver desaparecido.

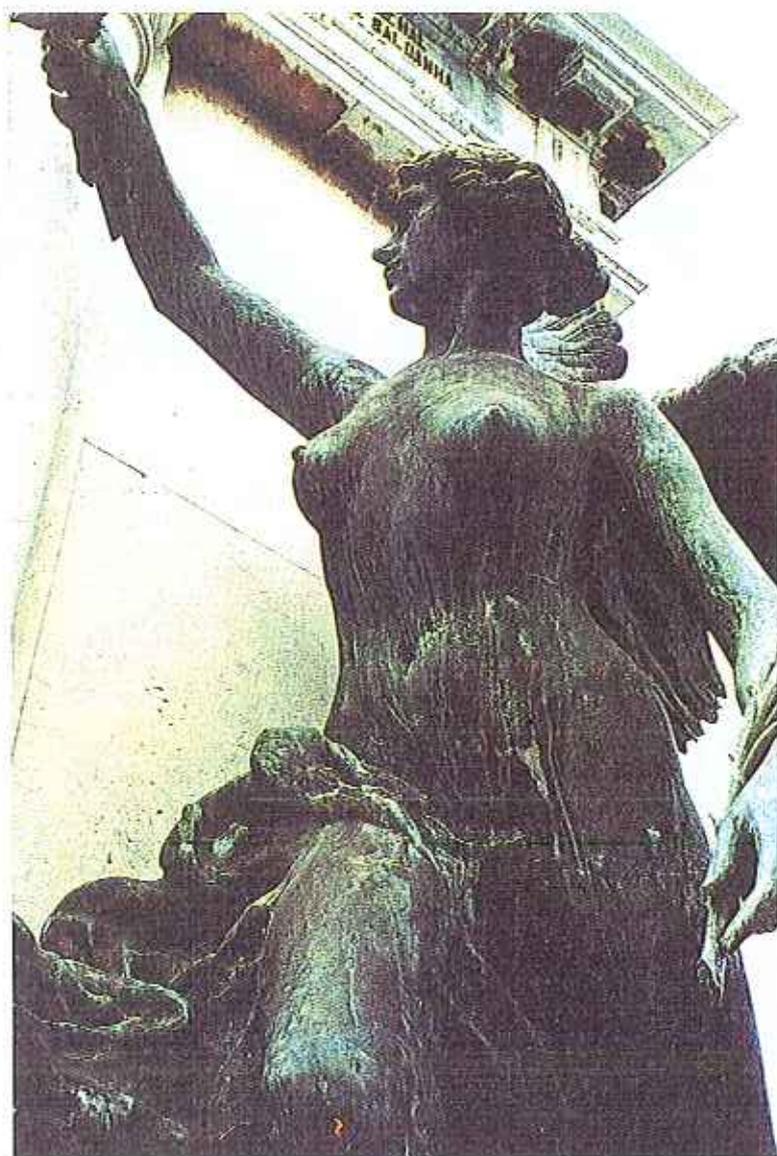
- nas zonas abrigadas das chuvas (principalmente na estátua da figura feminina), mas onde se dá o escoamento das águas quer da chuva quer de condensações, há a formação de patina verde sobre a patina preta, marcando as linhas correspondentes ao percurso da água (Fig. A7);

Fig. A7 - Estátua da figura feminina. Escorrimentos verdes sobre a patina preta.

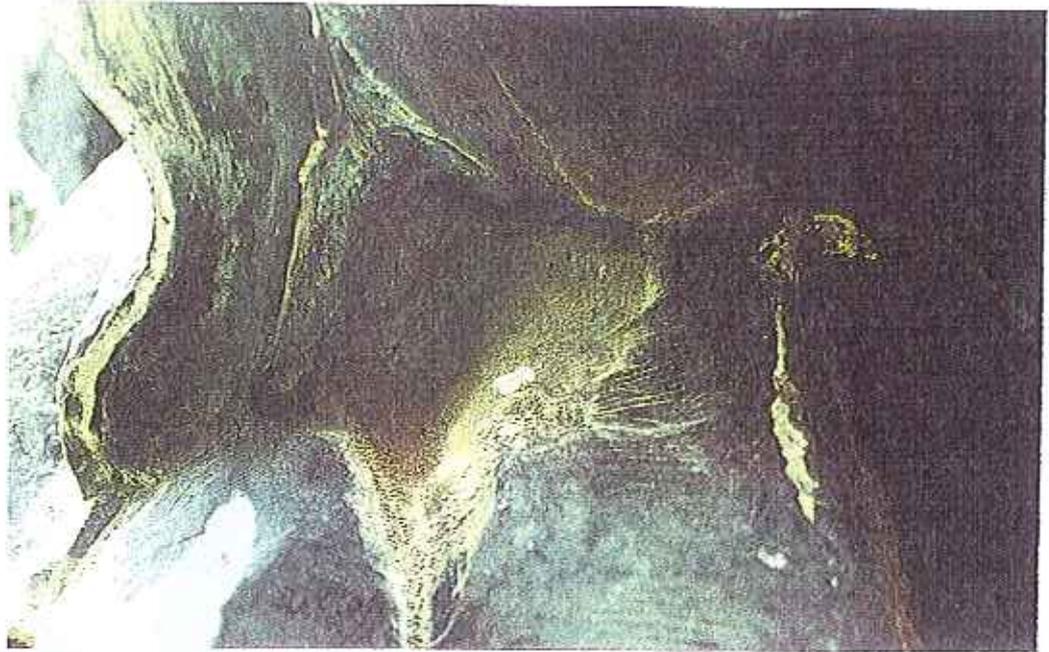
- por baixo do casaco do Duque de Saldanha, do lado Norte, numa zona coberta com difícil acesso das águas da chuva, observou-se a acumulação de produtos cinzentos pulverulentos sob os quais existia uma patina de cor verde-vivo (Fig.A8). Próximo desta zona, na perna direita, observaram-se também picadas de cor verde-vivo na patina preta;

A existência de fenómenos de corrosão activa, tipo picadas, foi apenas observada pontualmente e de uma forma incipiente na estátua do Duque de Saldanha. Estas zonas são aquelas que poderão vir a apresentar futuramente problemas de degradação mais acentuada.

Fig.A8 – Estátua do Duque de Saldanha. Zona abrigada com patina verde-vivo sob acumulações de produtos cinzentos pulverulentos.

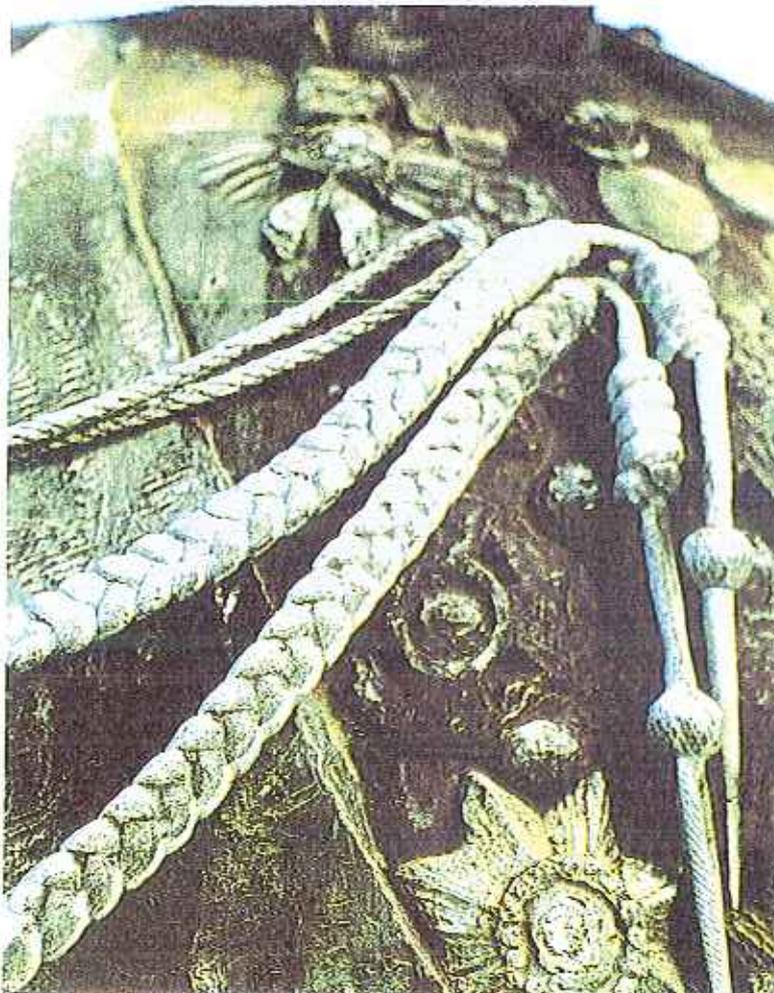
- alguns acessórios da farda do Duque de Saldanha (como os cordões, as esporas e o punho da espada), apresentavam uma superfície verde cinzenta por debaixo da patina verde, aparentando serem de um material diferente do usado na estátua (Fig.A9).

Fig.A9 – Estátua do Duque de Saldanha. Cordões da farda com a superfície cinzenta e verde.

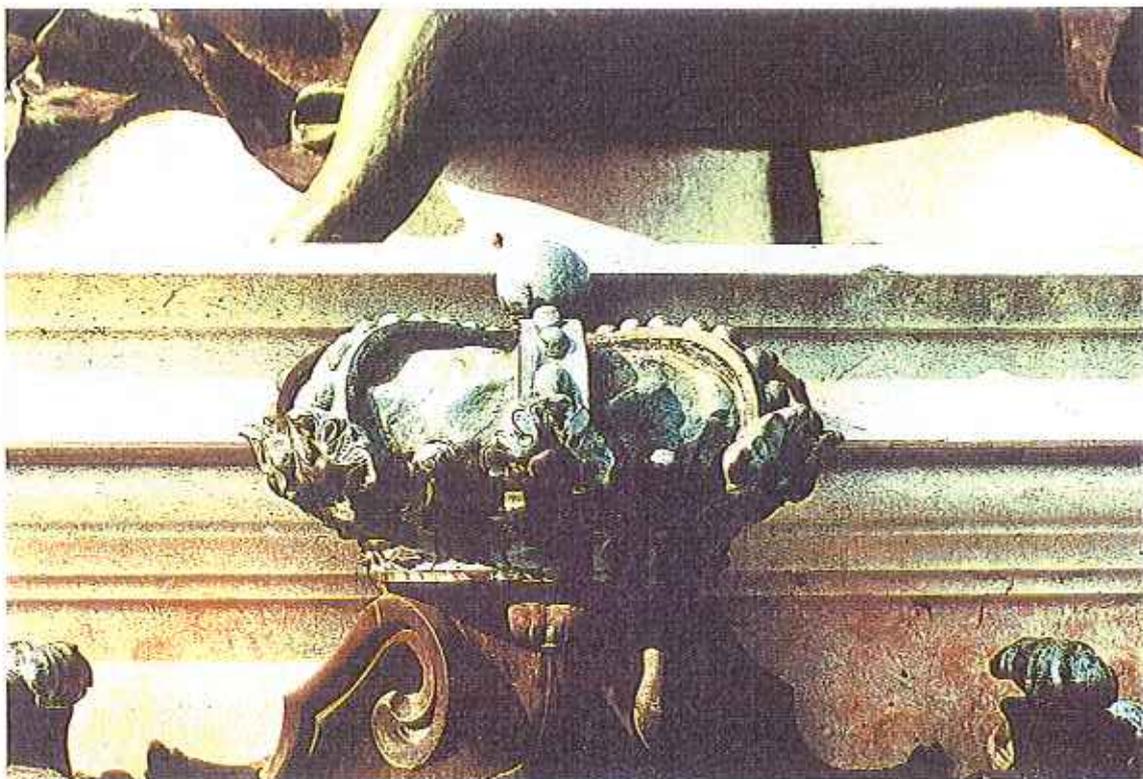
- a patina verde era, em geral, muito aderente (principalmente a da estátua da figura feminina) e em algumas zonas adquire um tom mais azulado (Fig.A10). A patina preta era muito fina, mesmo a da estátua do Duque de Saldanha;

Fig.A10 – Patina verde mais azulada num dos elementos decorativos do pedestal.

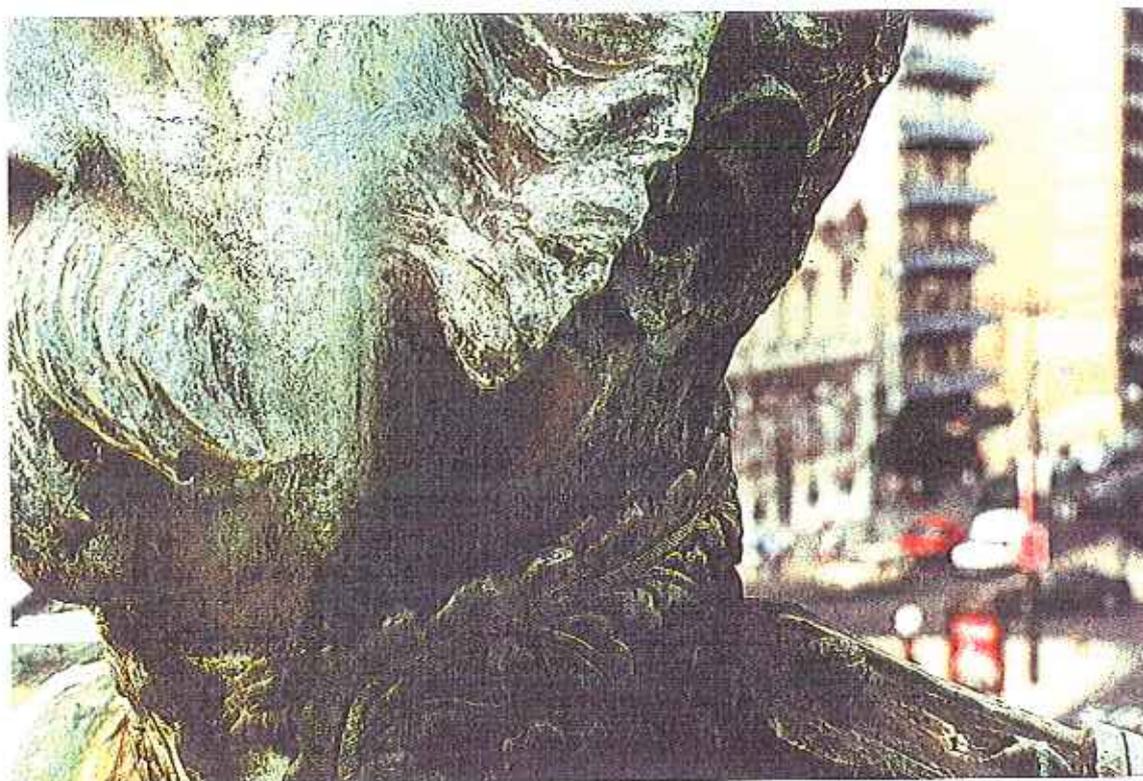
Fig.A11 – Estátua do Duque de Saldanha. Subcamada alaranjada.

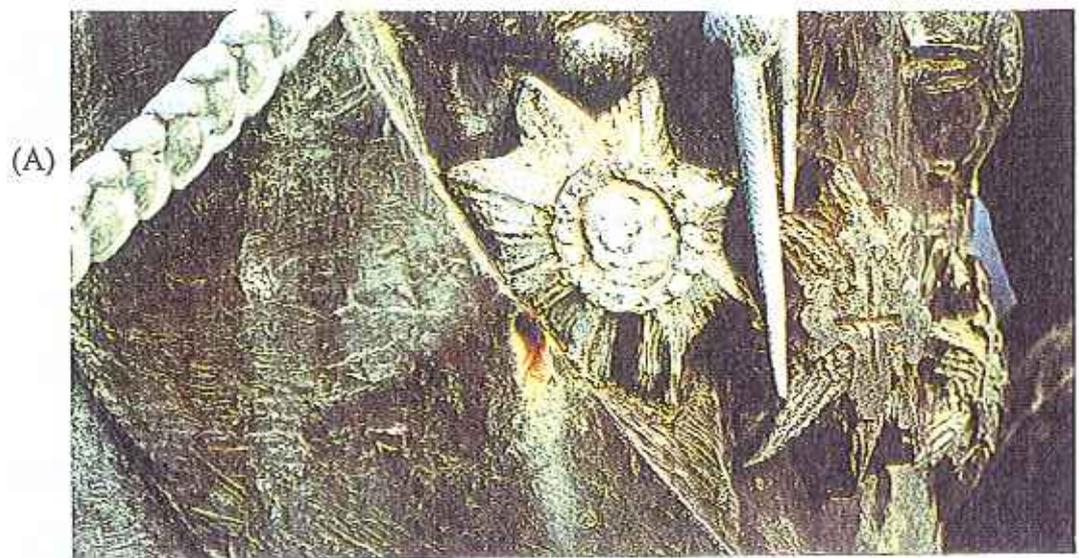
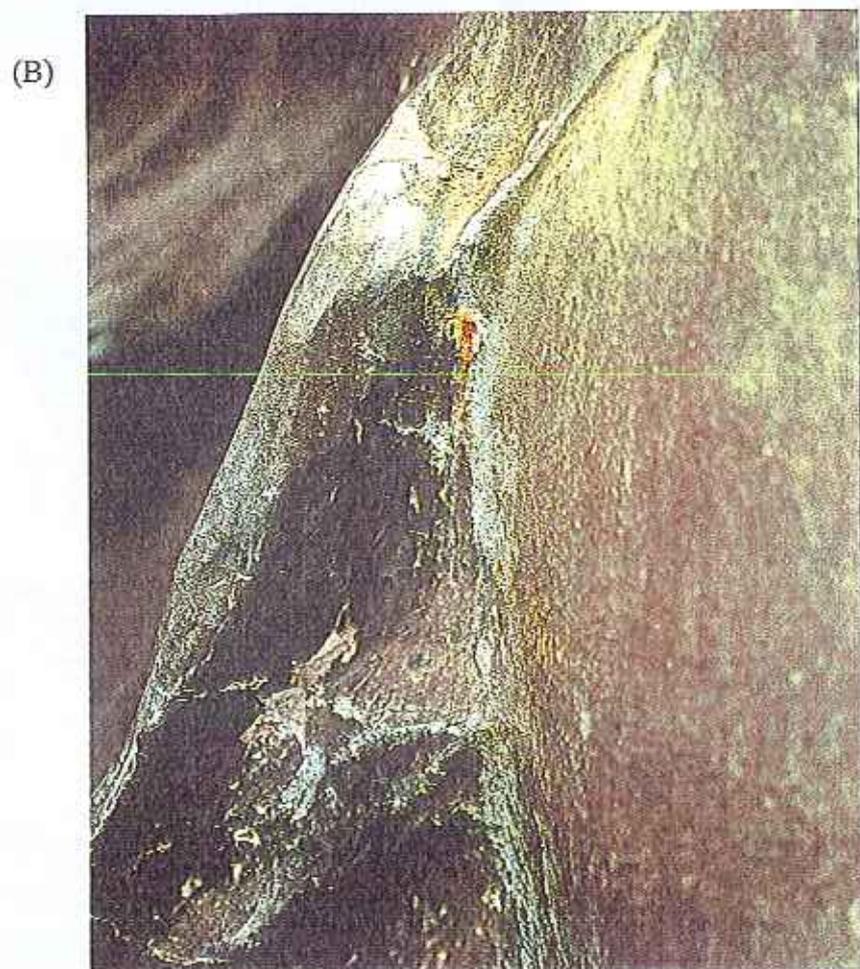
Na amostra de produtos de uma mancha castanha-ferruginosa, existente na estátua do Duque de Saldanha, foram determinados por MEV-AXDE teores significativos de ferro (Fig.3), o que pode indicar a eventual existência de elementos estruturais interiores em aço, cujos produtos de corrosão saíram para o exterior por algum poro, ou simplesmente resultar da deposição de partículas ferruginosas transportadas pelo vento.

Fig.A12 – Estátua do Duque de Saldanha.(A), (B) Manchas castanho-ferruginoso.
