DIAGNÓSTICO DA CORROSÃO DA ESTÁTUA DE D. JOSÉ I EM LISBOA

RELATÓRIO 313/98 — NQ

DEPARTAMENTO DE MATERIAIS DE CONSTRUÇÃO
Núcleo de Química

Lisboa, Novembro de 1998

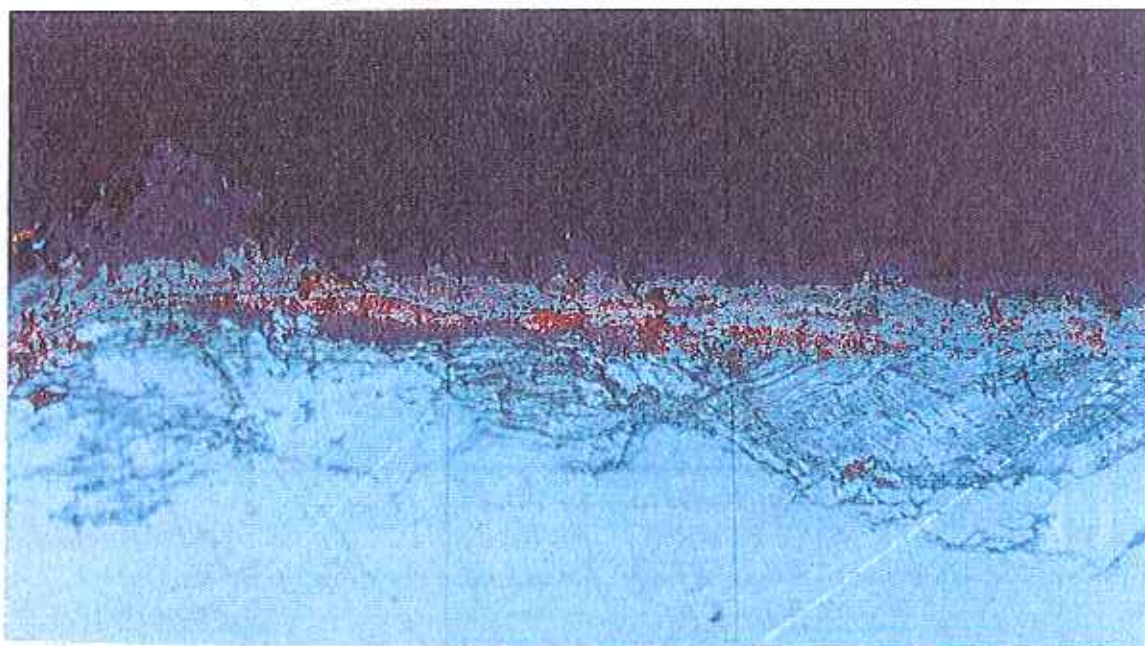
Fig.5 – Amostra 7 – Aspecto micrográfico de uma secção transversal da patina, numa zona de patina preta. (A=50X)

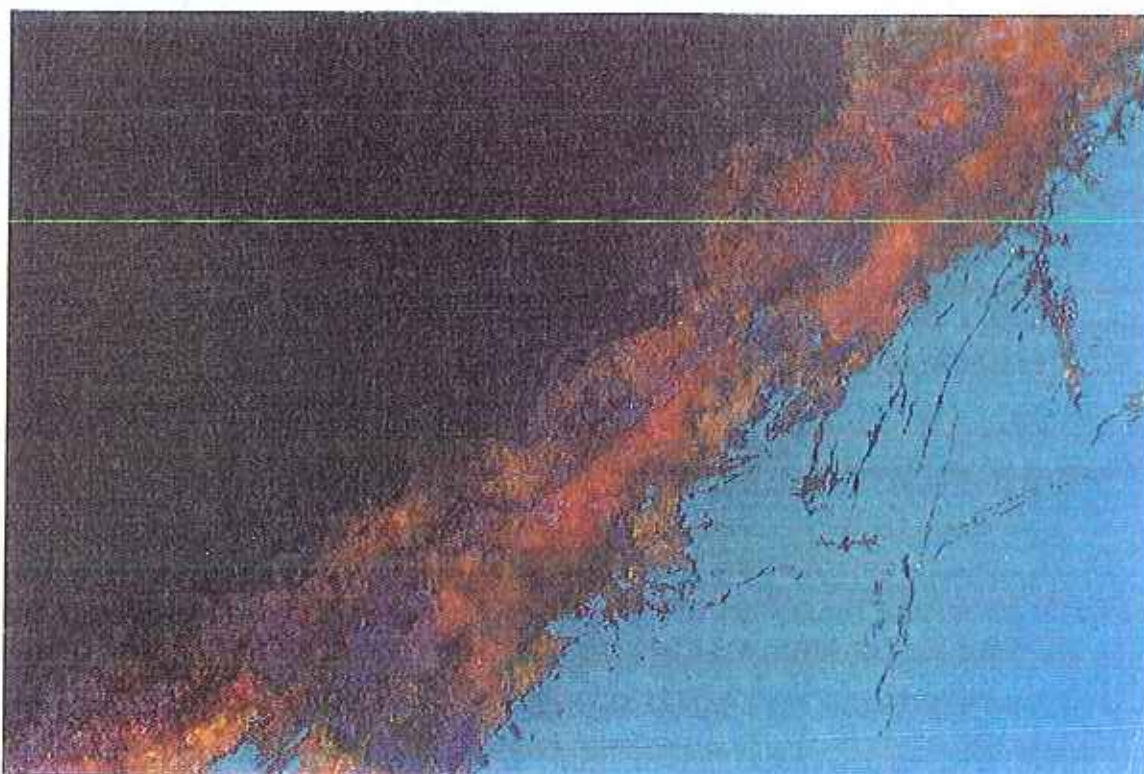
Fig.6 – Amostra 7 – Aspecto micrográfico de uma secção transversal da patina, pormenor da subcamada vermelha. (A=100X)

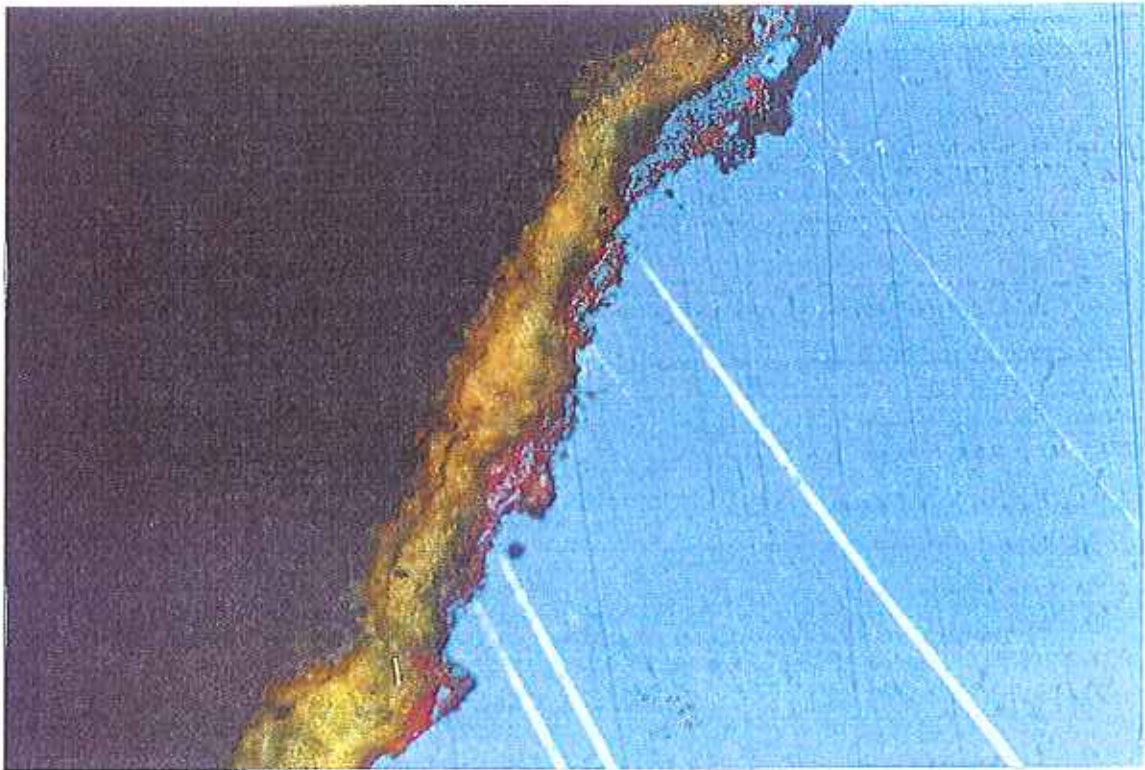
Fig.7 – Amostra 3 – Aspecto micrográfico de uma secção transversal da patina, numa zona de patina verde. (A=50X)

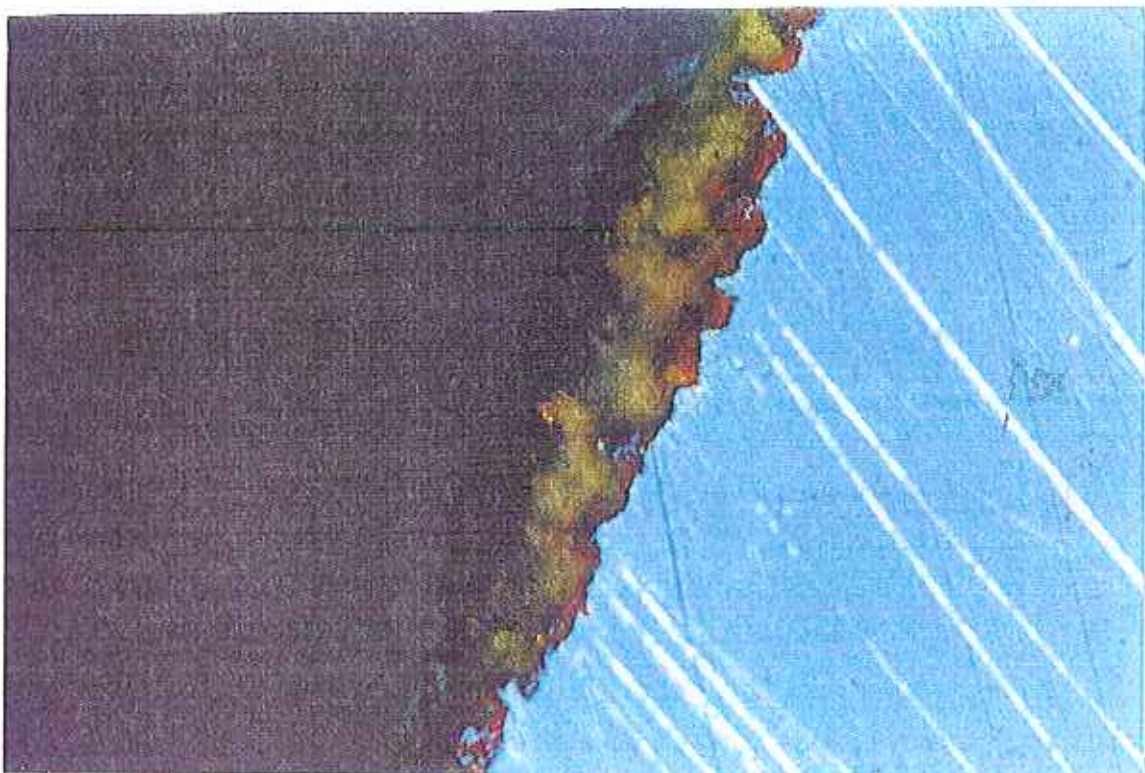
Fig.8 – Amostra 3 – Aspecto micrográfico de uma secção transversal da patina, numa zona de patina verde com sobrecamada de patina preta e resíduos da subcamada alaranjada. (A=50X)

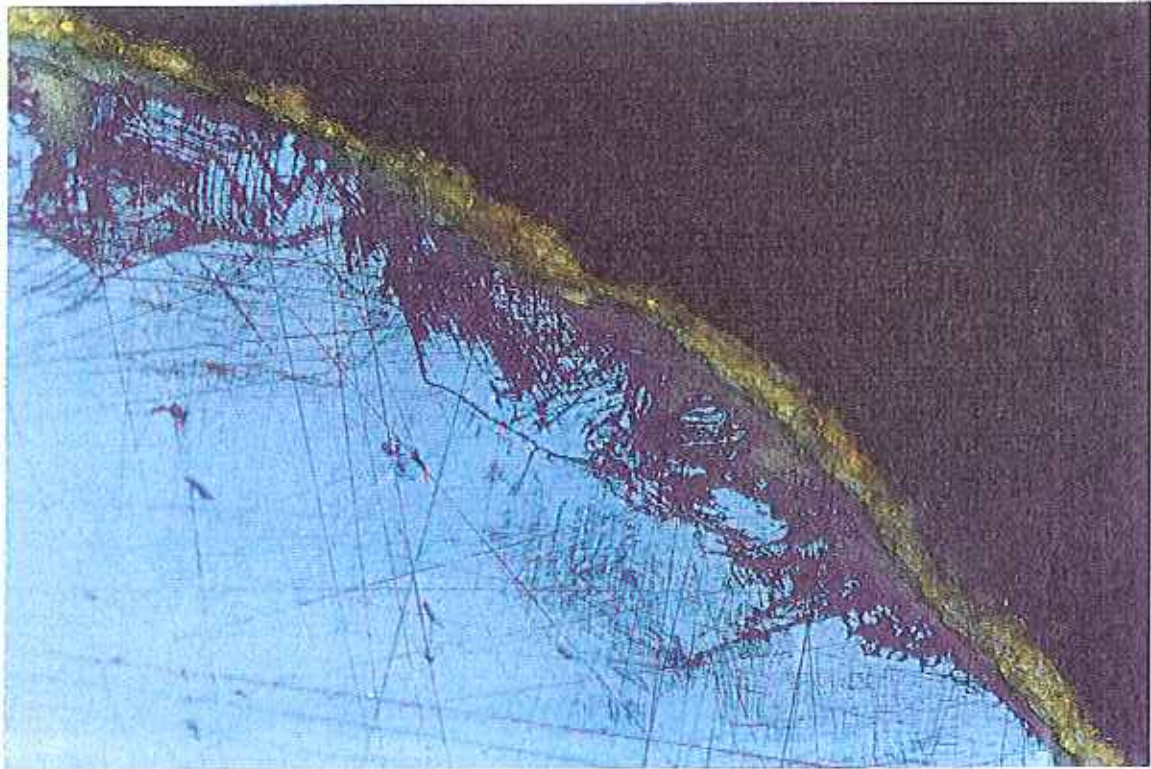
Fig.9 – Amostra 1 – Aspecto micrográfico de uma secção transversal da patina, numa zona de patina verde, em que não é visível a subcamada alaranjada. ($\Lambda=50X$)

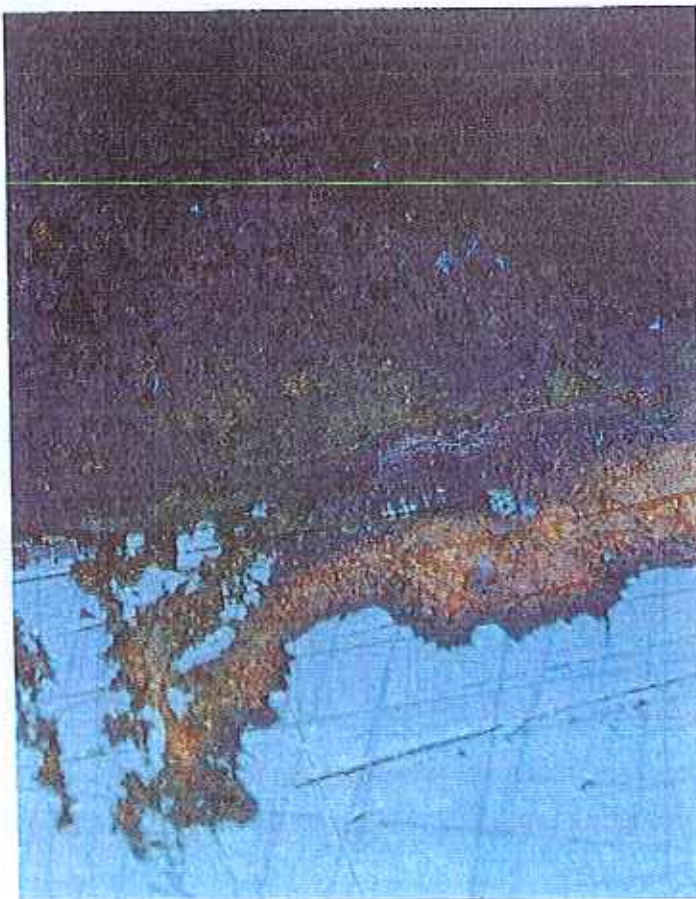
Fig.10 – Amostra 1 – Aspecto micrográfico de uma secção transversal da patina, numa zona de patina verde, misturada com a subcamada alaranjada, com sobrecamada preta. ($A=50X$)

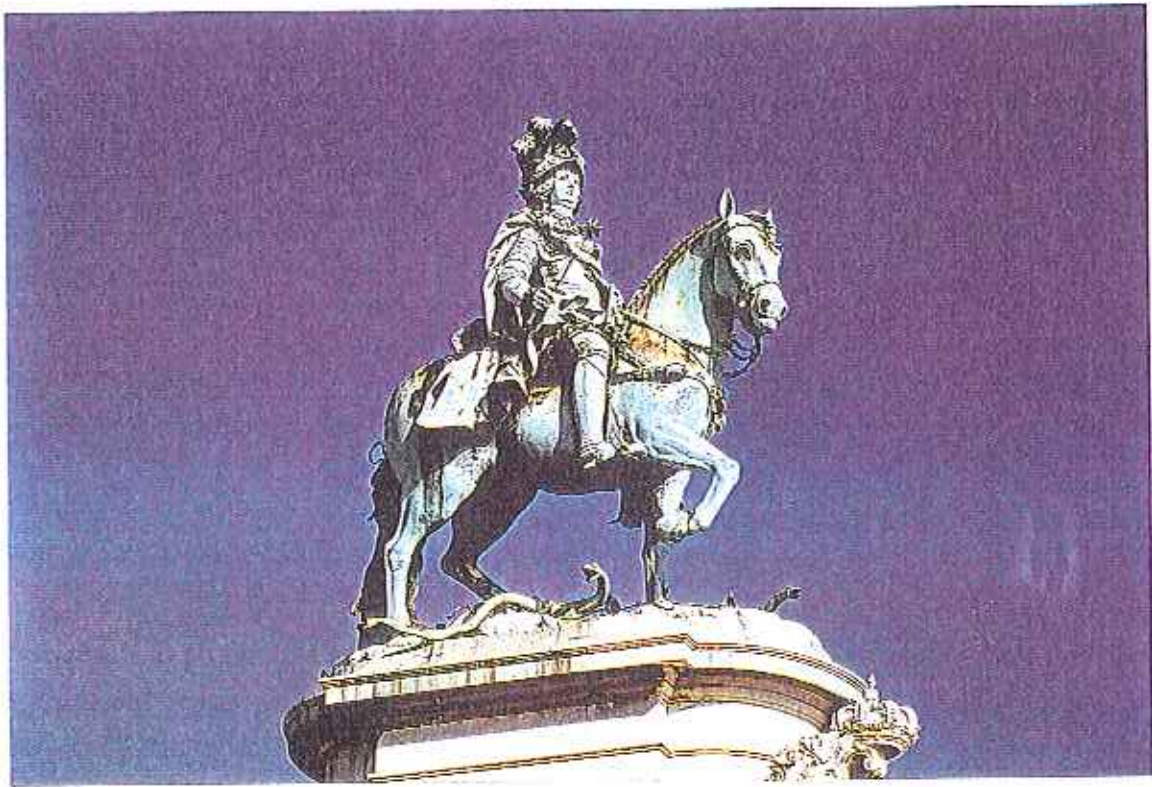
Fig.A1 – Estátua de D. José I (lado Oeste).

- praticamente todas as superfícies não abrigadas dos lados Sul e Oeste (mais expostos a chuvas e ventos), encontram-se cobertas por uma patina verde clara contínua (Fig.s 1, A1 e A2);
- a patina preta predomina nas superfícies dos lados Norte e Este, excepto nas superfícies horizontais não protegidas e nas verticais cuja inclinação facilita o impacto da chuva e a deposição de poluentes e de partículas em suspensão na atmosfera, que estão cobertas por patina verde (Fig.s A3 a A6);
- nas zonas cobertas com patina preta onde se dá o escoamento das águas, quer da chuva quer de condensações, há a formação de patina verde sobre a patina preta, nas linhas de percurso da água (Fig.s A7, A8 e A9);

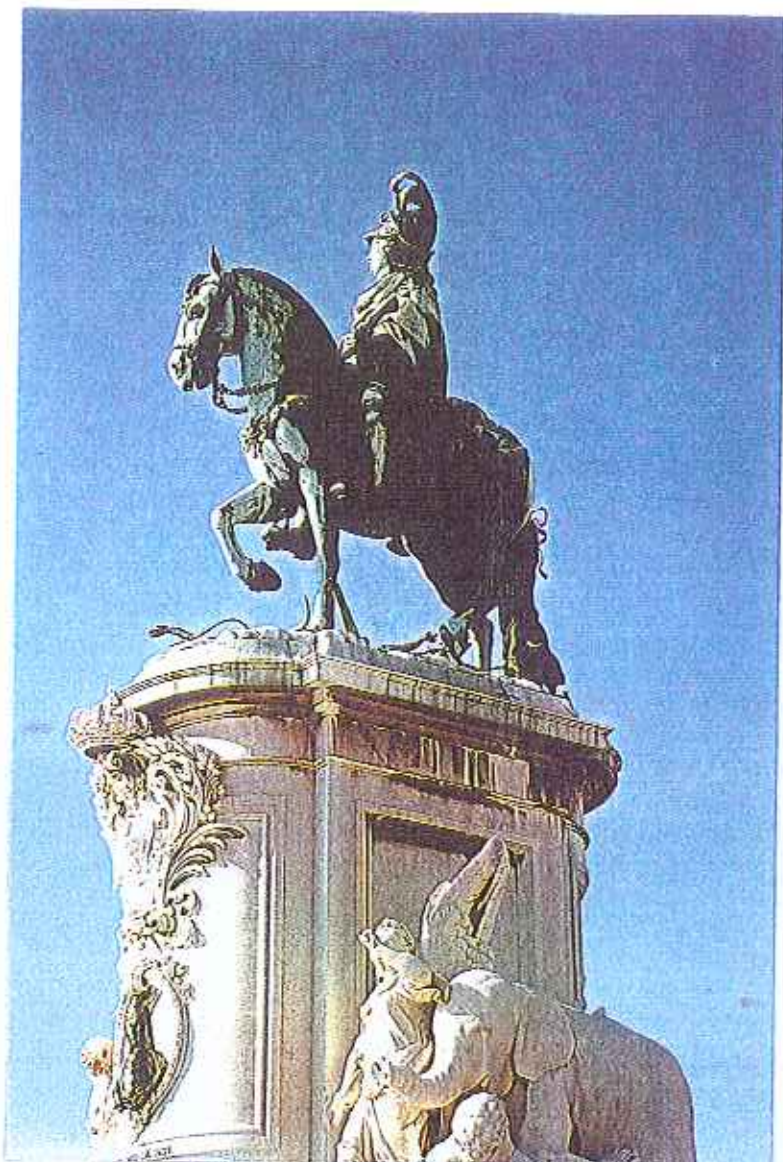
Fig.A3 – Estátua de D. José I
(lado Este).

- a pedra do pedestal imediatamente abaixo da estátua do D. José I encontrava-se manchada de verde resultante da deposição de produtos de corrosão, solubilizados pelas águas das chuvas (Fig.s A3).
- o medalhão com o busto do Marquês de Pombal apresenta o mesmo tipo de patinas verdes e pretas da estátua de D. José I (Fig. 1). As víboras e as silvas em bronze apresentam igualmente o mesmo tipo de patinas, embora mais finas (de modo que ainda se pode distinguir algum brilho metálico nas zonas de patina preta) e aderentes que as da estátua de D. José I. A patina verde destes elementos tem um tom mais amarelado (Fig.s A18 e A19).

Deve ainda proceder-se à reconstituição da patina nas zonas em que eventualmente a superfície metálica fique exposta, utilizando produtos adequados. Este procedimento permitirá uniformizar a cor da patina nas zonas intervencionadas. Deve também proceder-se à reparação de juntas e "remendos" da liga em mau estado de conservação, e ainda à limpeza dos produtos de corrosão do bronze depositados no pedestal de pedra.

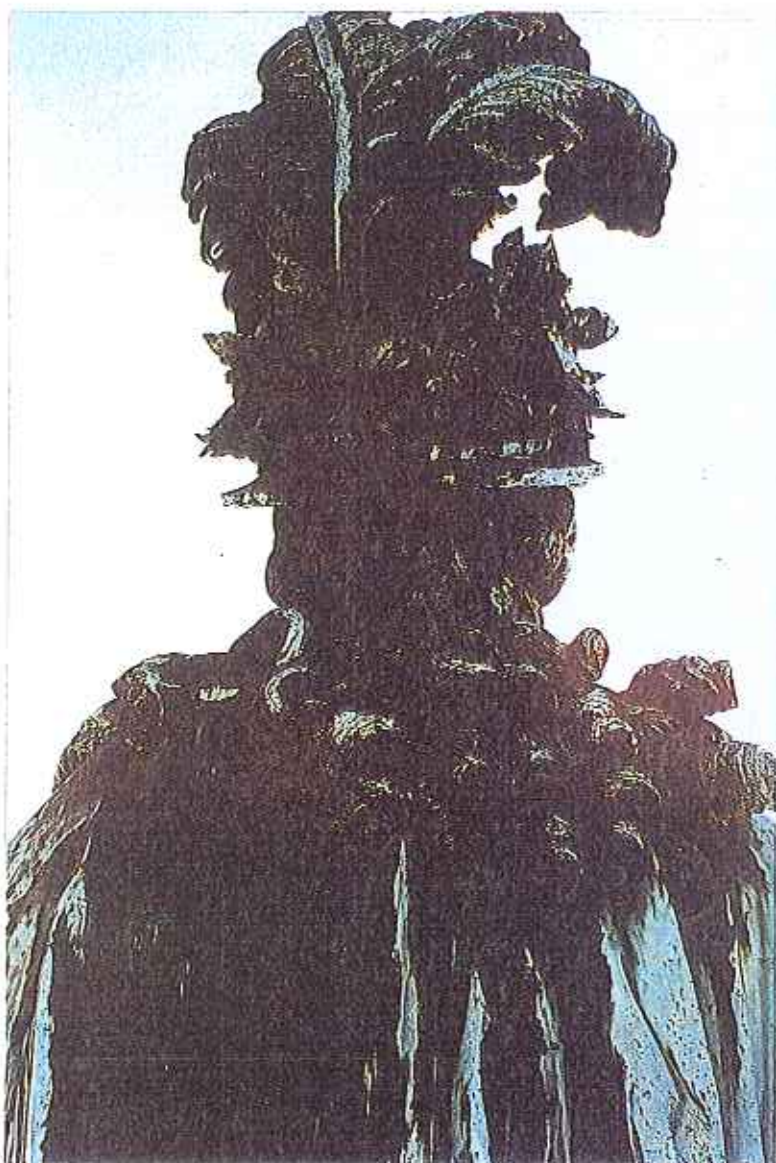
- as zonas abrigadas das chuvas como recantos (ex.: pregas do manto) (Fig.s A5, A11) e zonas cobertas (ex.: parte do ventre e lado interior das pernas do cavalo) (Fig.s A4, A6, A9) apresentam-se com patina preta, por vezes com manchas de patina verde;

Fig. A5 – Estatua de D. José I.
Patina preta e alguma
verde.

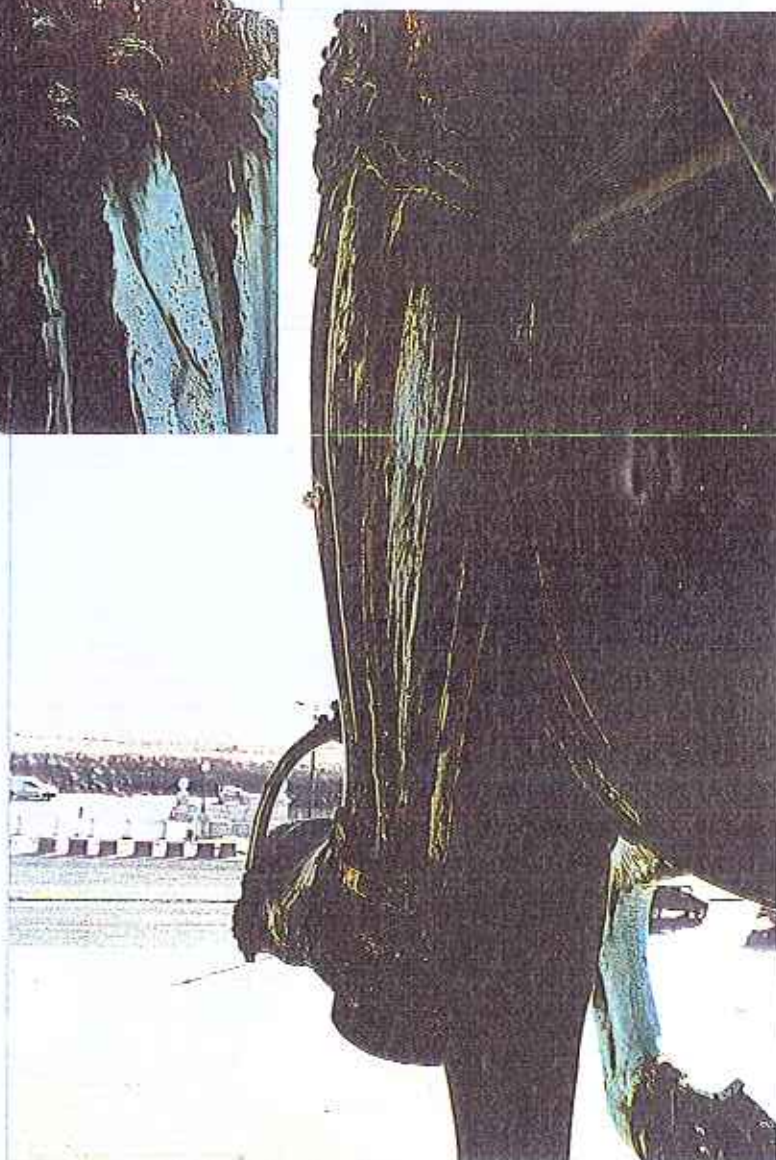
Fig. A6 – Estatua de D. José I.
Patina preta e
escurrimentos verdes.

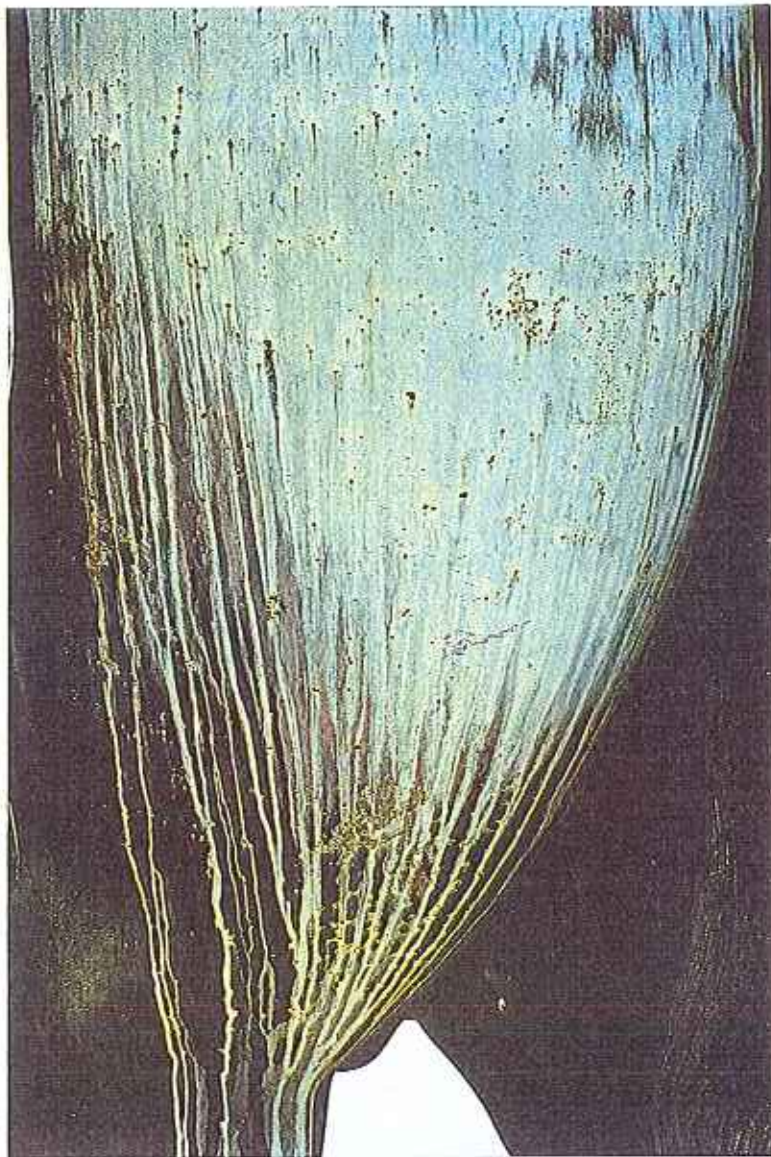
Fig.A7 – (ao lado) Estátua de D. José I. Patina verde. e escorrimentos verdes na patina preta.

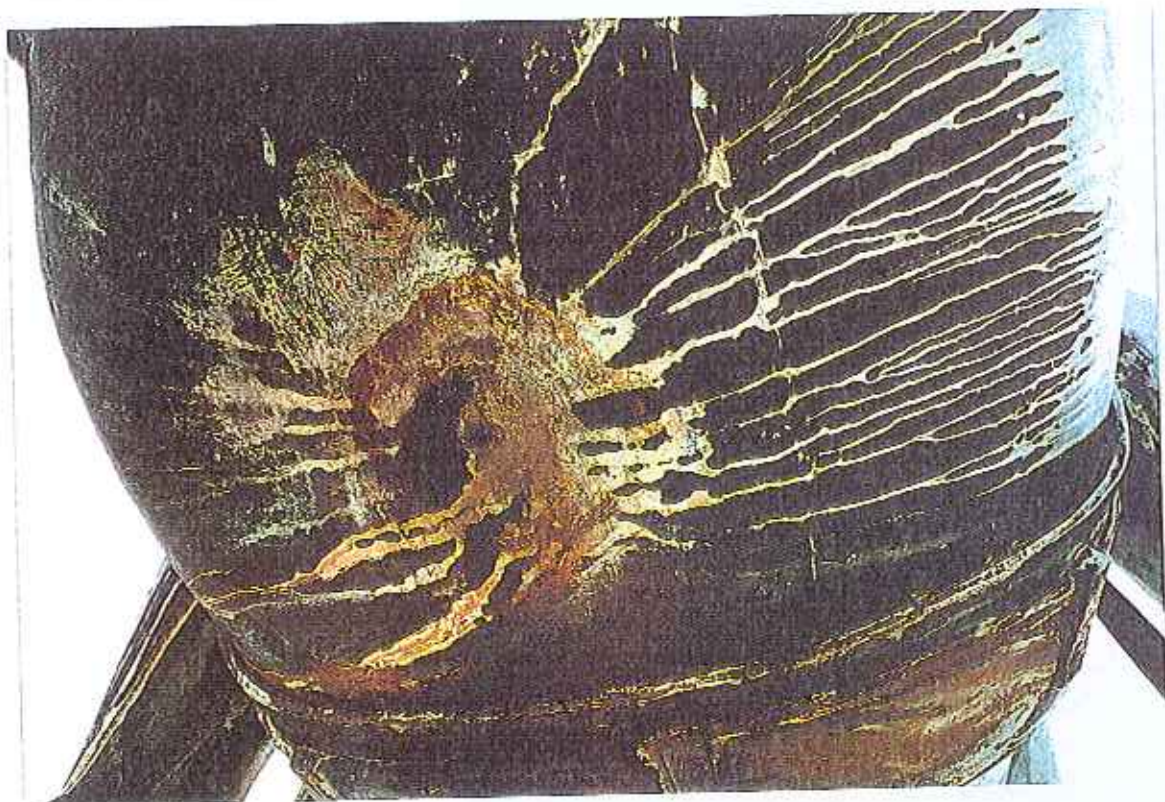
- no ventre do cavalo, para além das manchas e escorrimentos verdes sobre a patina preta, observam-se grandes manchas alaranjadas, sobre patina verde, à volta do furo (Fig. A9) e no “cinto” da sela (Fig.A10);

Em todas as amostras retiradas de manchas castanho-alaranjado ou amarelado foram determinados por MEV-AXDE teores significativos de ferro (Fig.4) e numa das amostras colhidas sob o ventre do cavalo foi identificado um composto complexo de cobre, ferro e chumbo (Quadro III, IV). Estes resultados indicam que estas manchas são causadas pela presença de compostos de ferro resultantes quer da deposição de partículas ferrosas existentes em suspensão na atmosfera (nas zonas mais expostas), quer da corrosão da armadura interna em ferro da estátua, cujos produtos são arrastados pelas águas que saem do interior da estátuas, nomeadamente pelo furo existente no ventre do cavalo (Fig.s A9 e A10), zona onde se observam extensas manchas acastanhadas.

Fig.A9 -- Estátua de D. José I. Patina preta, escorrimentos verdes, manchas verdes e alaranjadas (ventre do cavalo).

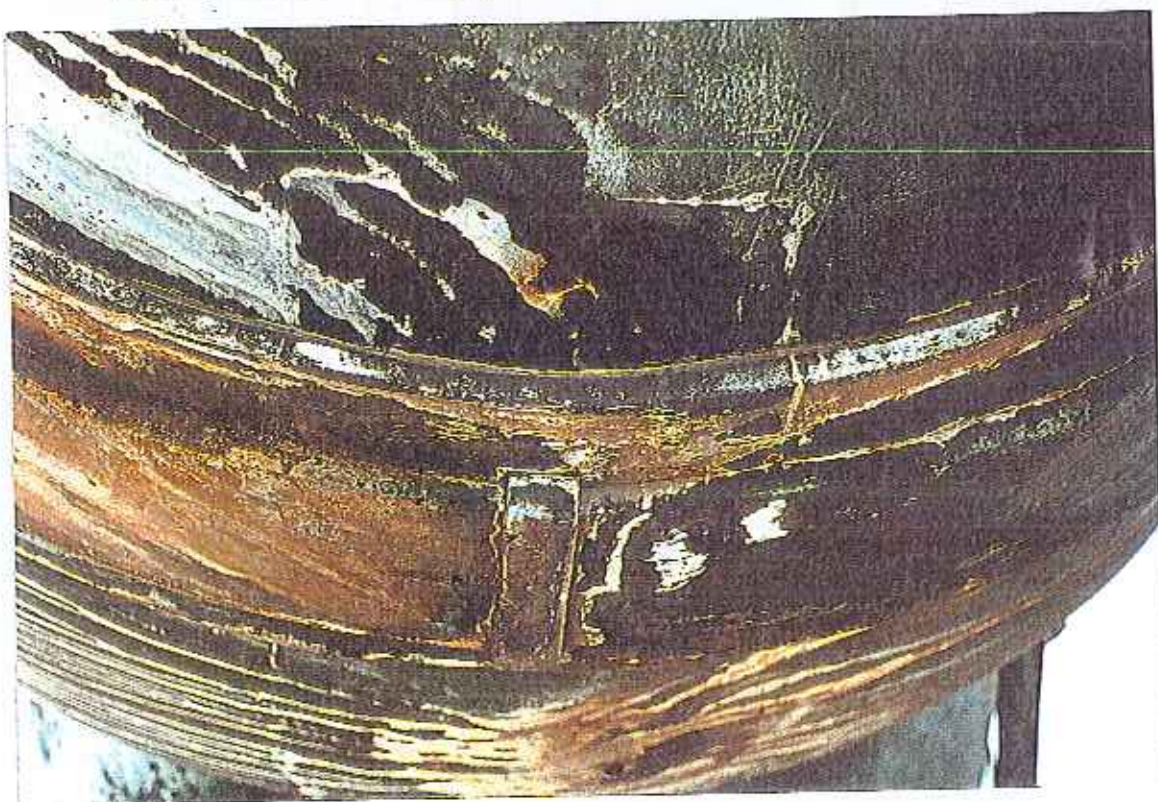
Fig.A10 -- Estátua de D. José I. Zona de manchas alaranjadas (cinto da sela do cavalo).

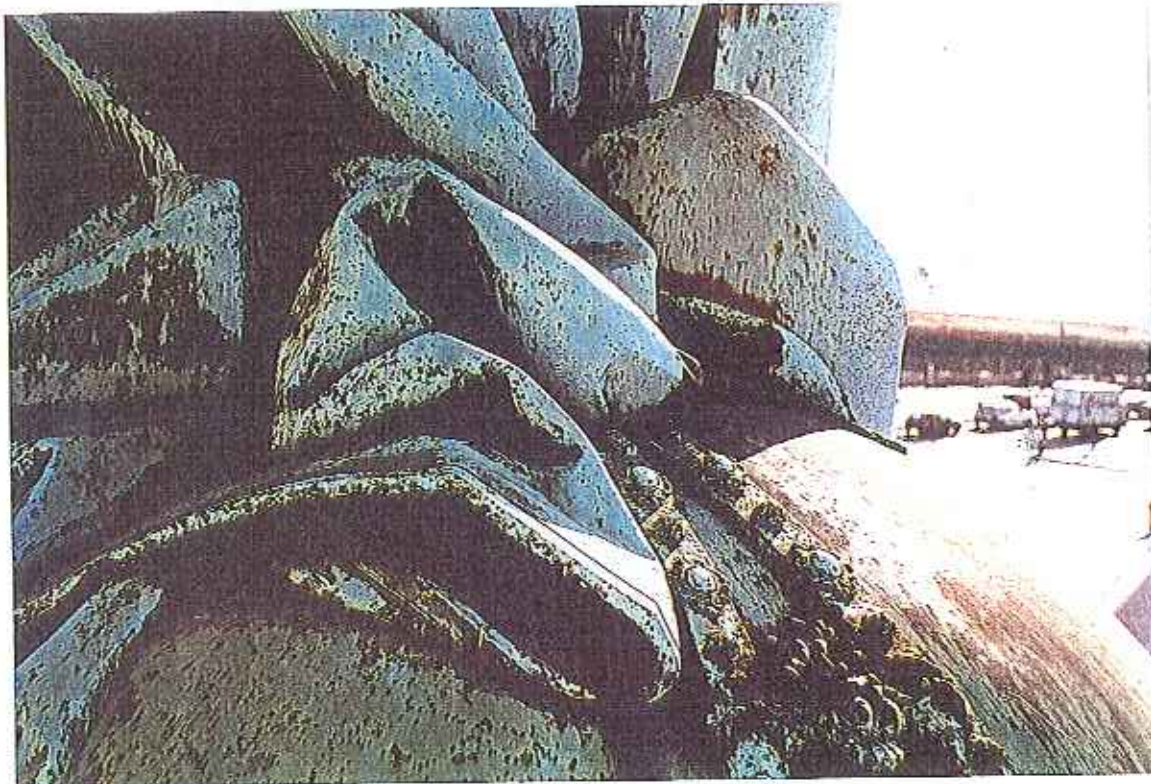
Fig.A11 – Estátua de D. José I. Patina verde e patina preta nos recantos.

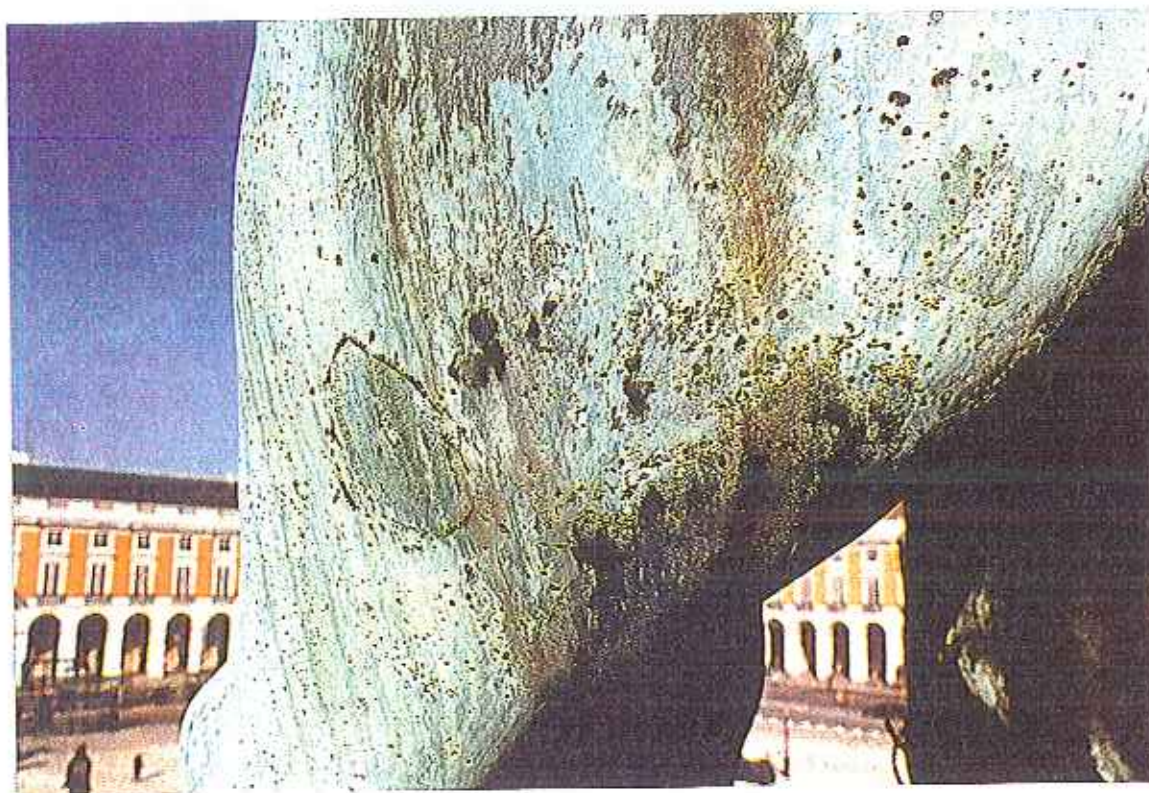
Na estátua de D. José I observou-se ainda a existência de diversos “remendos” e “costuras” em vários locais (Fig.s A12, A20 e A22), e imperfeições na superfície da liga com zonas muito rugosas e esburacadas (Fig.s A8 e A12). Existem também alguns pontos onde houve “enchimentos” com outros materiais, cuja superfície se apresenta esbranquiçada (Fig. A22). No topo do pedestal onde assenta a estátua verificou-se ainda a existência de fissuras (Fig. A23). Refere-se ainda que numa das patas do cavalo pode ler-se “reparado em Sete 1983” e inscrito na base encontra-se “limpo em 1922”.

Fig.A12 – Estátua de D. José I. Patina verde. Zona da liga com um “remendo”.

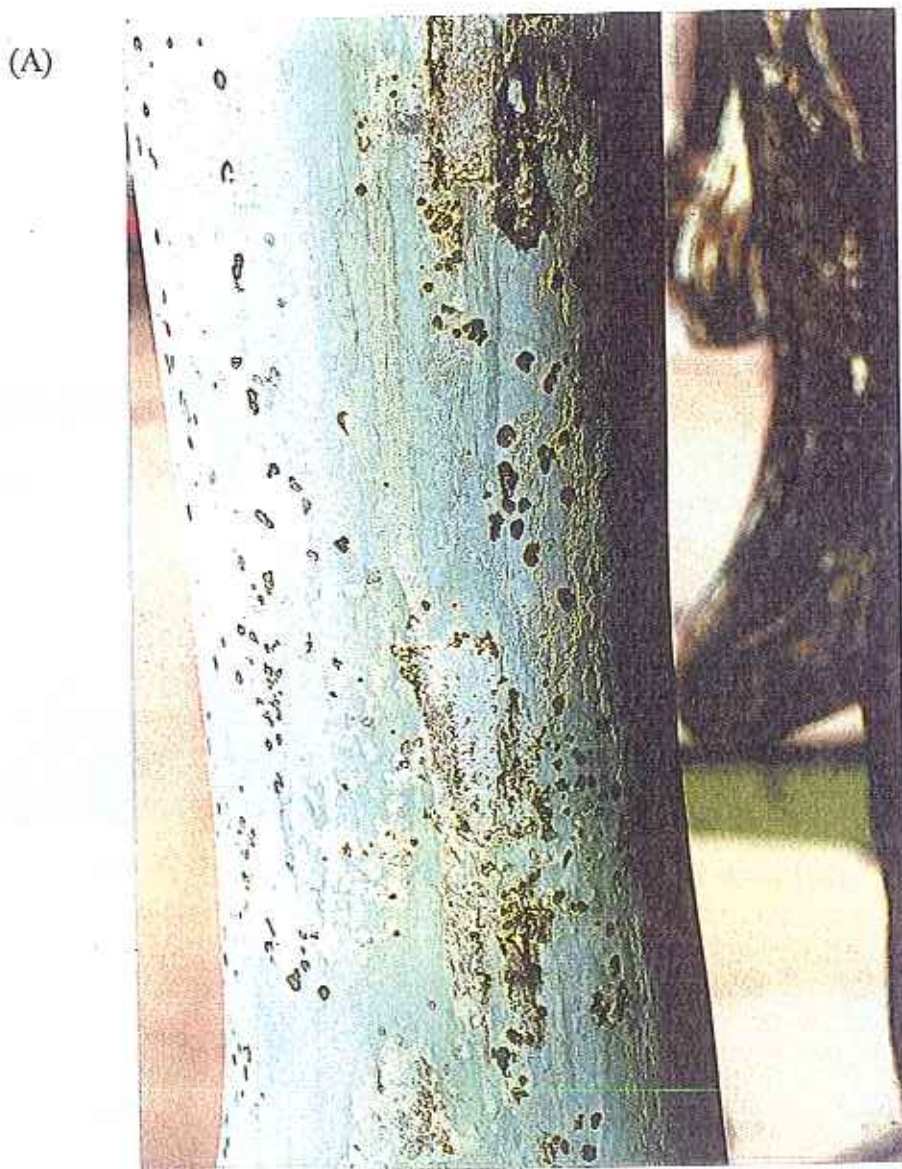
- grande parte da patina verde que cobre a estátua de D. José I apresenta inúmeros pontos de patina preta dispersos (Fig.s A11 a A14). Verificou-se que, principalmente nas superfícies verticais, esta patina verde era muito espessa e macia, apresentando zonas de desagregação, sendo removida facilmente por raspagem, evidenciando um desgaste profundo da liga, mais acentuado que nas “ilhas” de patina preta, onde a patina era mais fina e aderente (ver esquema da Fig. A13). No entanto, em algumas das superfícies horizontais existiam ainda zonas em que a patina verde era mais fina e aderente (ex: sobre a bota do D. José I);

- a patina verde tem, em geral, um tom verde-claro, mas existem zonas em que tem uma tonalidade mais amarelada e noutras mais azulada. este tom mais azulado é frequentemente observado nas camadas mais interiores da patina verde (Fig. A13);

Fig.A13 – Estátua de D. José I. (A) Pormenor da patina verde com pontos pretos e zonas de desagregação da patina. (B) Corte esquemático da patina nestas zonas.

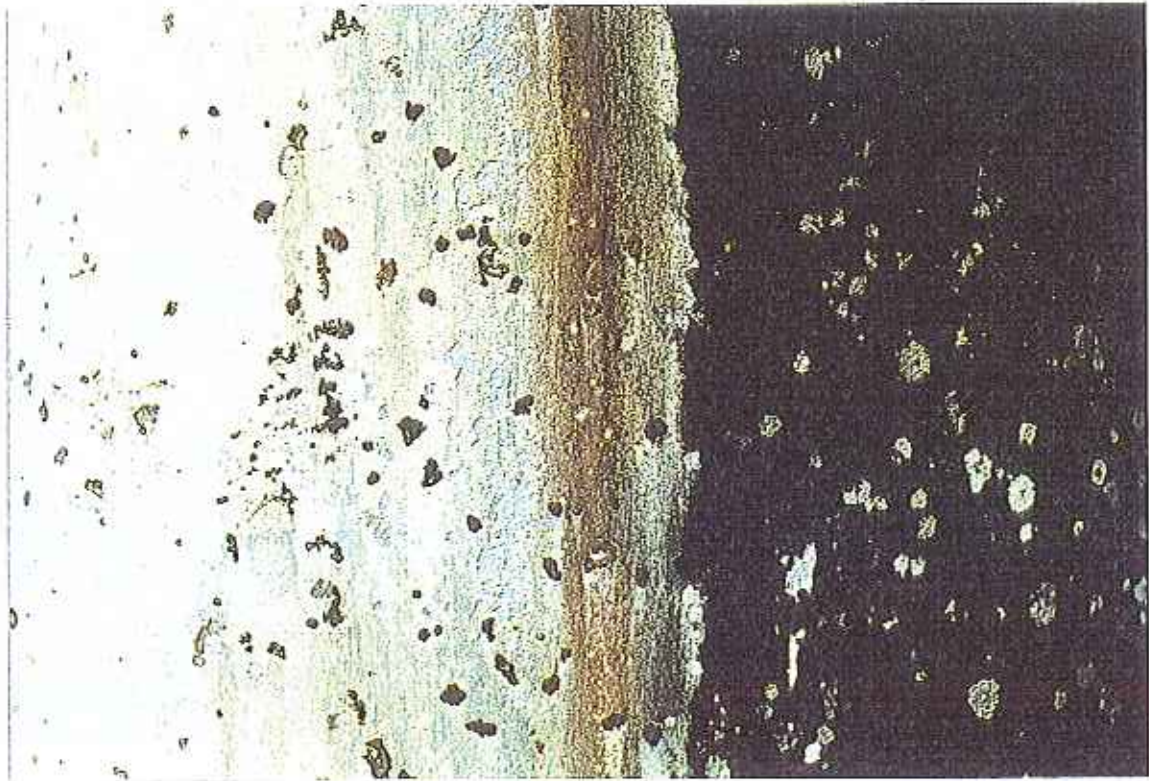
- nas zonas mais expostas cobertas com patina verde, esta apresenta inúmeros pontos verdes (Fig.s A14 e A15) e também manchas verdes maiores. Esta patina preta é, no geral, muito aderente;

Fig.A14 – Estátua de D. José I. Pormenor das patinas verde e preta - transição de uma zona exposta para uma mais abrigada.

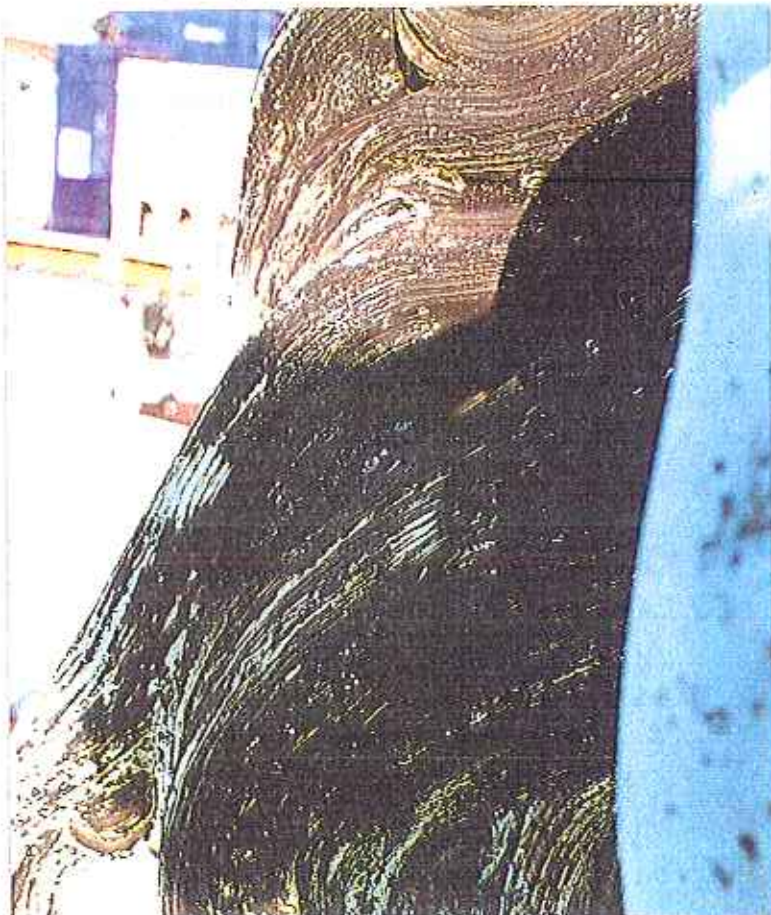
Fig.A15 – Estátua de D. José I.
Patina preta com pontos verdes.

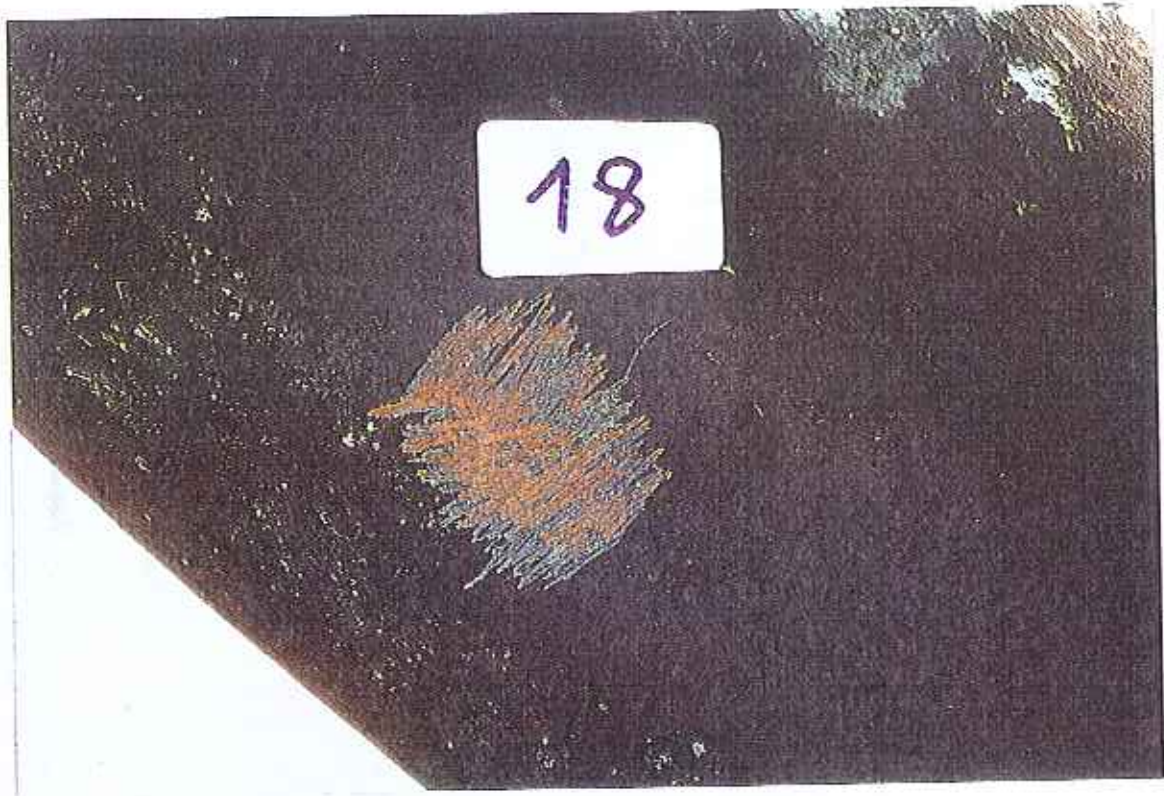
- em várias zonas da estátua e mais frequentemente sob a patina preta, observou-se uma subcamada de produtos de cor laranja (Fig.s A16);
- em alguns dos recantos e em algumas zonas protegidas cobertas com patina preta, observou-se por baixo desta uma camada fina de patina verde;

Fig. A16 – Estátua de D. José I .Subcamada de produtos cor-de-laranja, visível após remoção da camada exterior de patina preta.

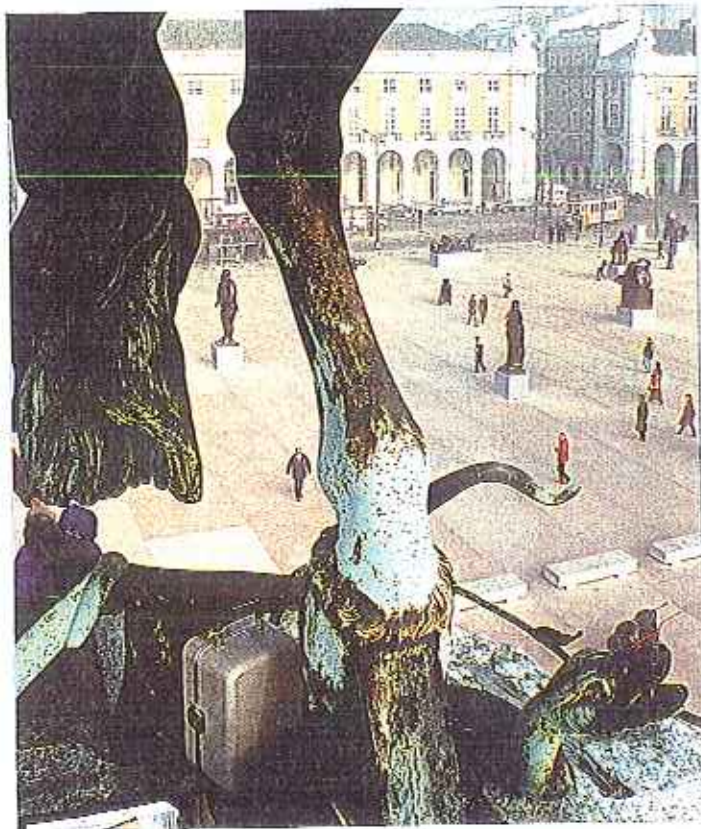
- verifica-se que, em algumas zonas das superfícies mais expostas da estátua e em alguns recantos com patina verde, existe uma película acastanhada por cima da patina verde, que se destaca facilmente (Fig.A17);

Fig. A17 – Estátua de D. José I.
Película castanha sobre patina verde.

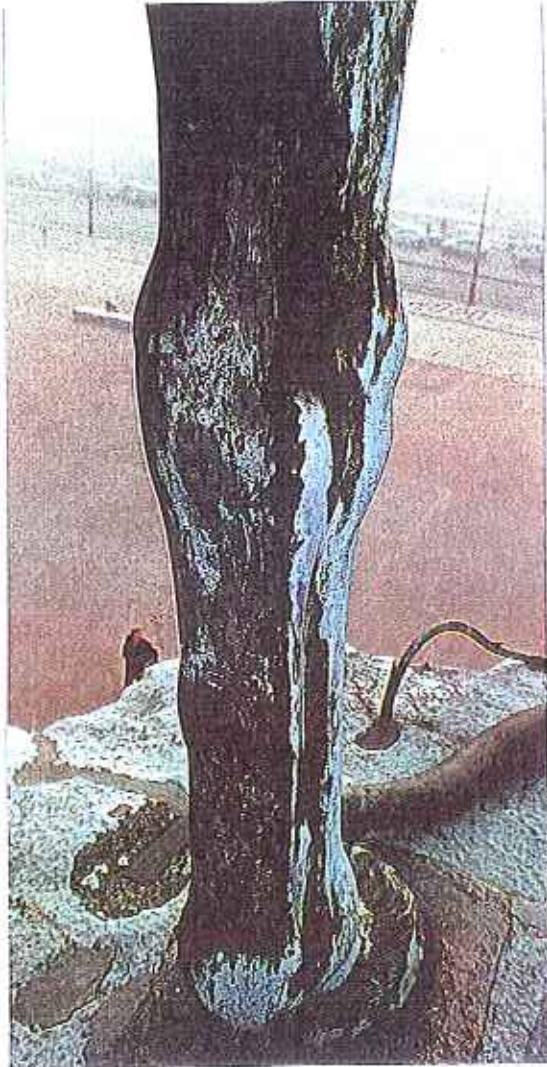
Fig. A20 – Estátua de D. José I.
“Remendos” na liga.

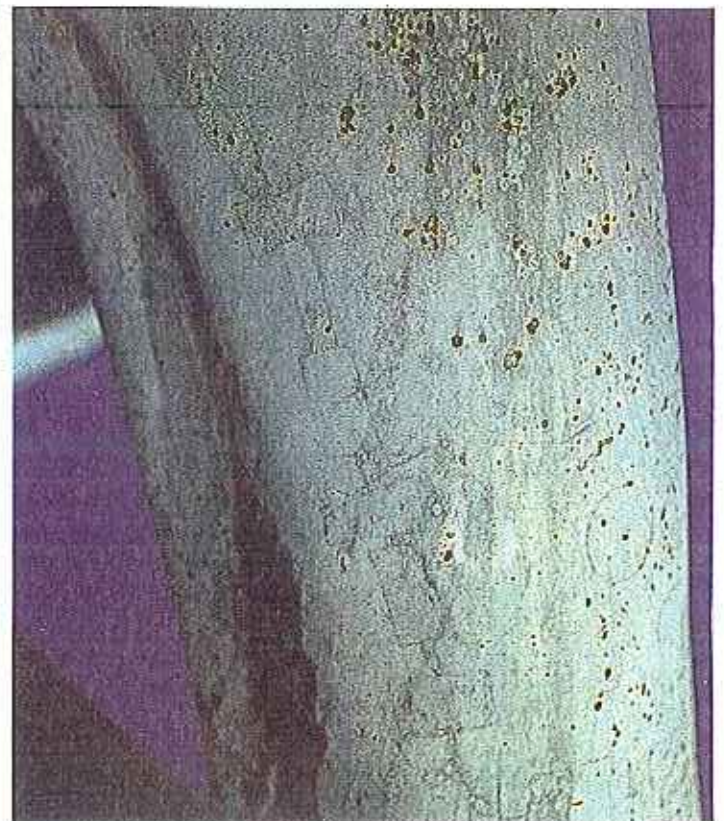
Fig. A21 – Estátua de D. José I.
“Costura” na liga.

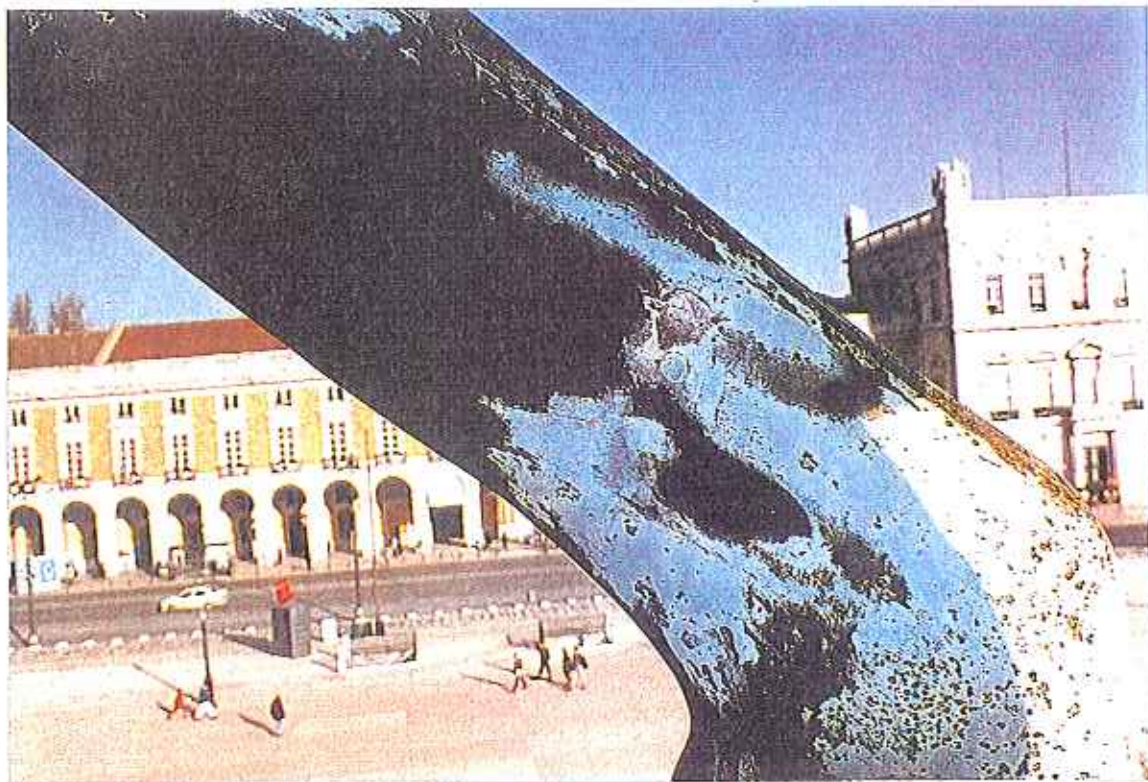
Fig.A22 – Estátua de D. José I. Zona da liga com um enchimento esbranquiçado.

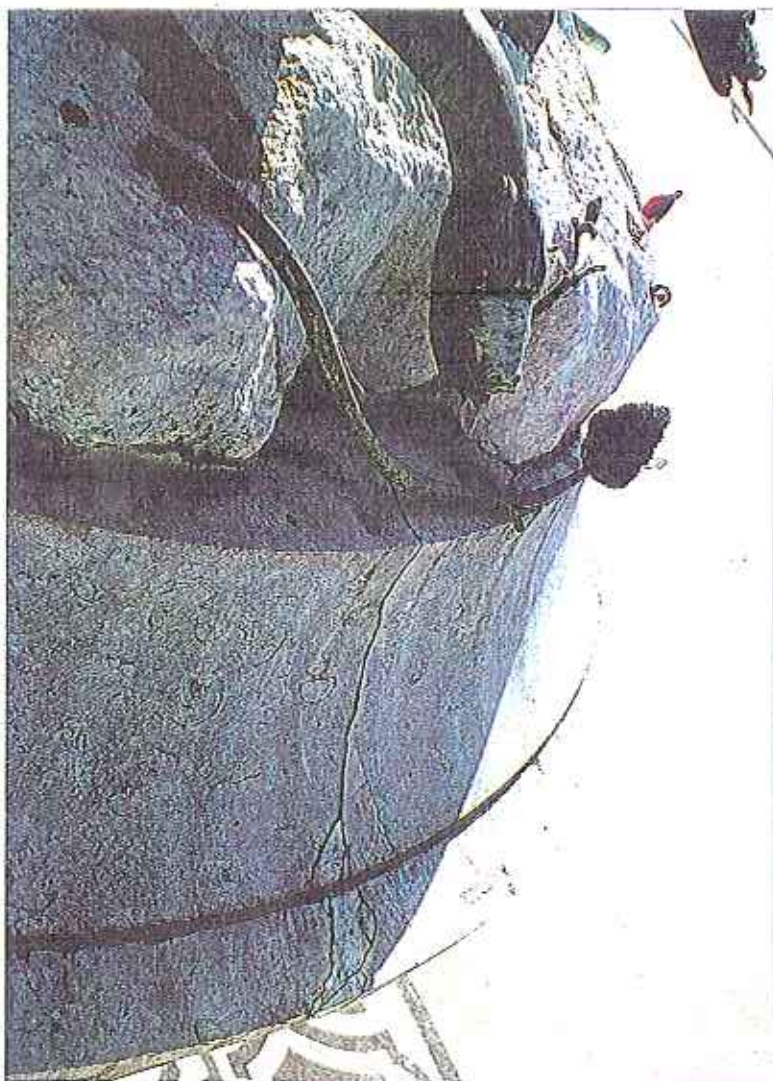
Fig.A23 – Estátua de D. José I.
Fissuras no pedestal,
topo Este.
