## **CORROSÃO DAS ESTÁTUAS DE BRONZE DO MONUMENTO AO MARQUÊS DE POMBAL EM LISBOA**

RELATÓRIO 266/98 — DMC

Lisboa, Outubro de 1998

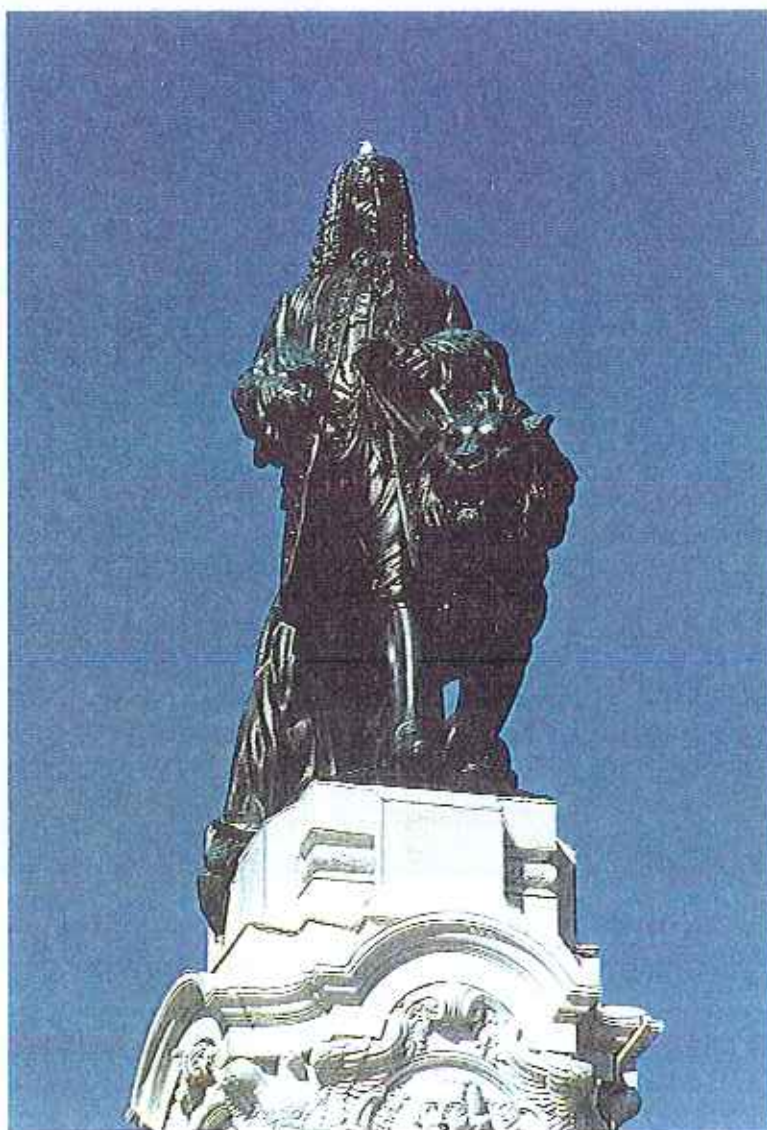
fig. 2 - Estátua do Marquês de Pombal  
(foto posterior aos trabalhos de conservação)

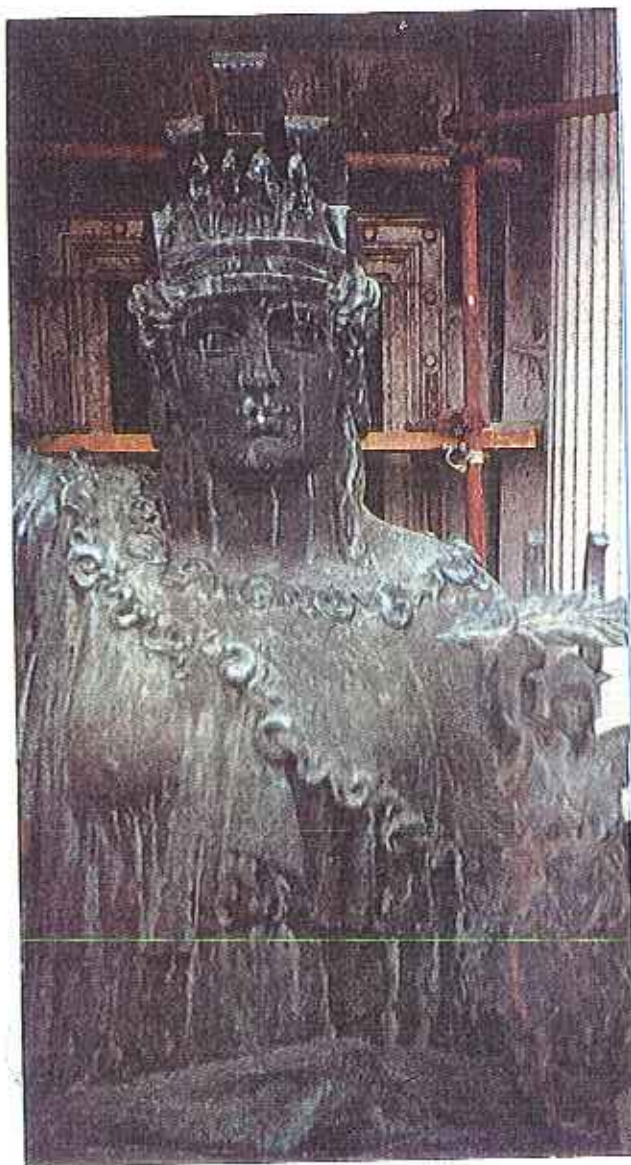
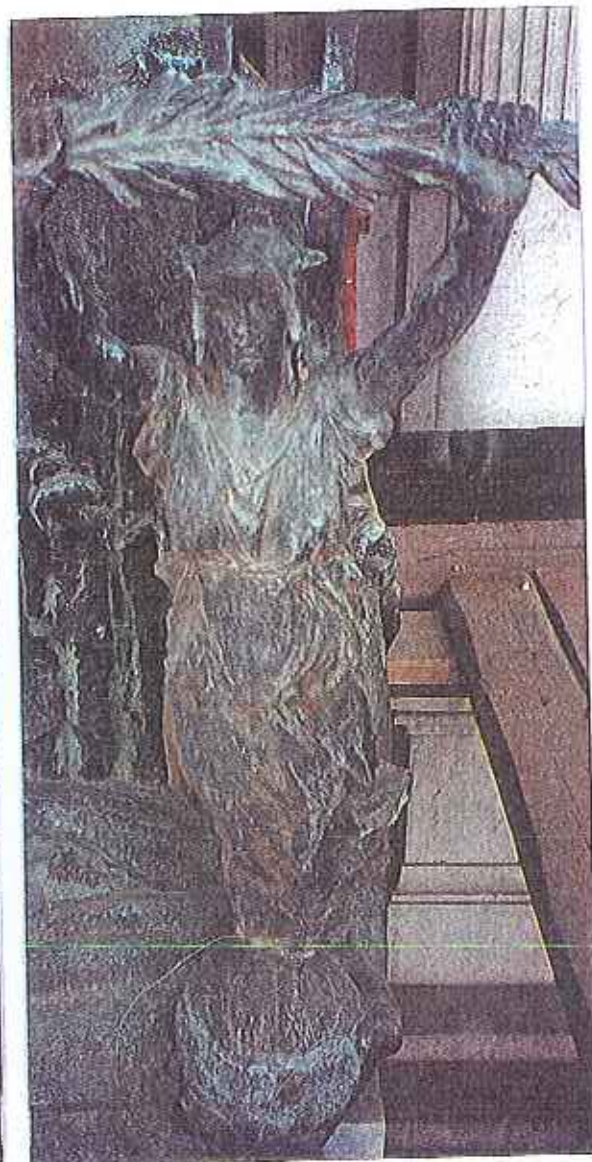
fig. 3. (A) Estátua da Minerva com a Vitória. (B) Pormenor da Vitória onde se pode observar restos da película dourada original.

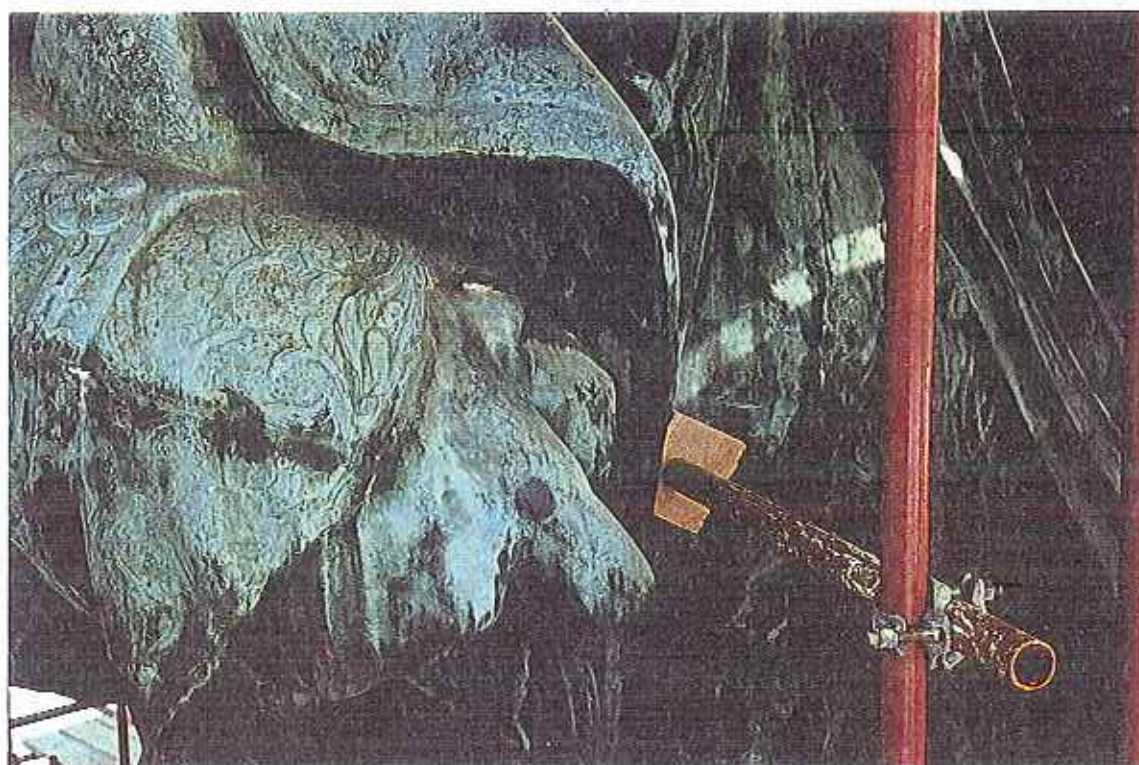
fig.5 - Estátua do Marquês de Pombal. Patina verde - lado Sul/Oeste.

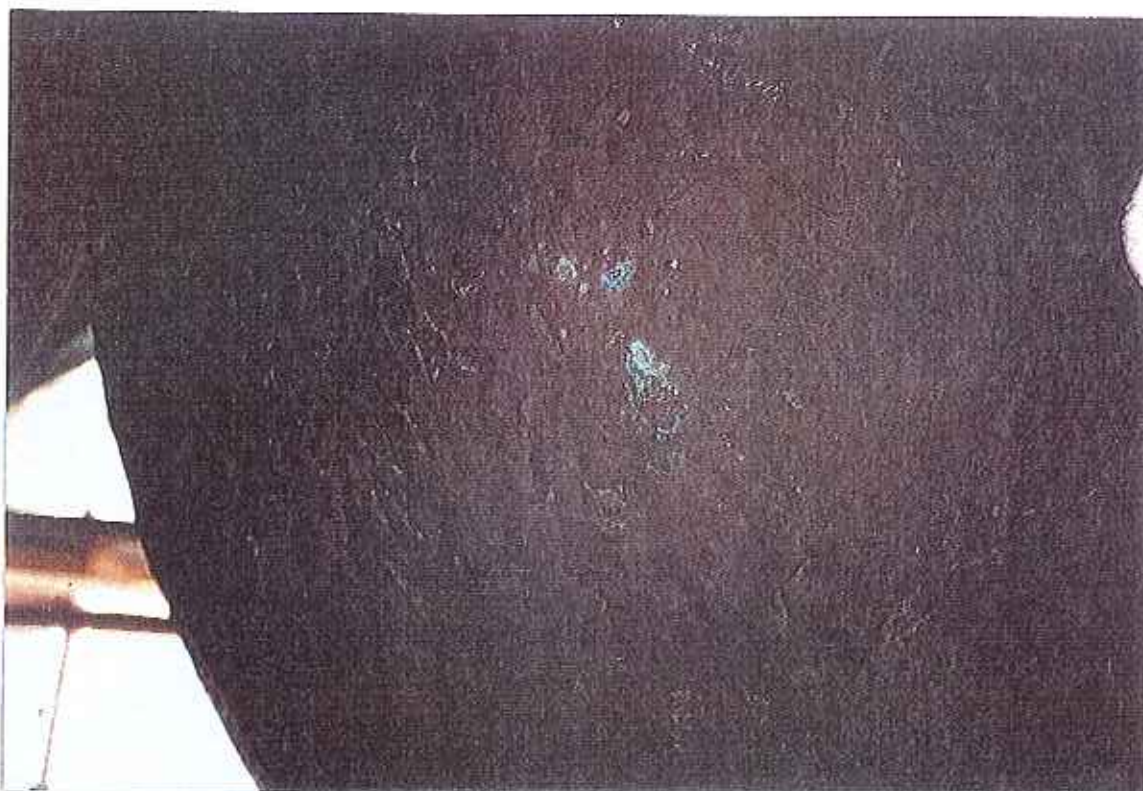
fig.6 - Estátua do Marquês de Pombal. Patina preta (castanho escuro) - Zona inferior coberta.

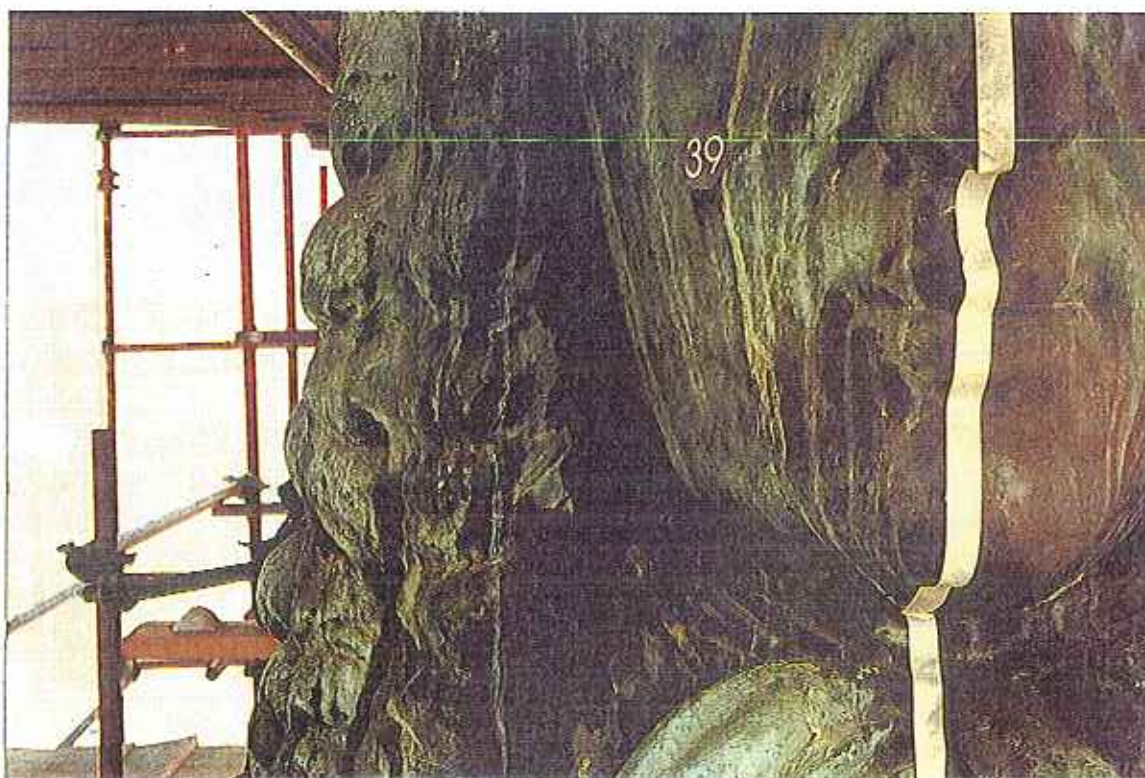
fig.7 - Estátua do Marquês de Pombal. Patina preta nas concavidades - lado Sul.

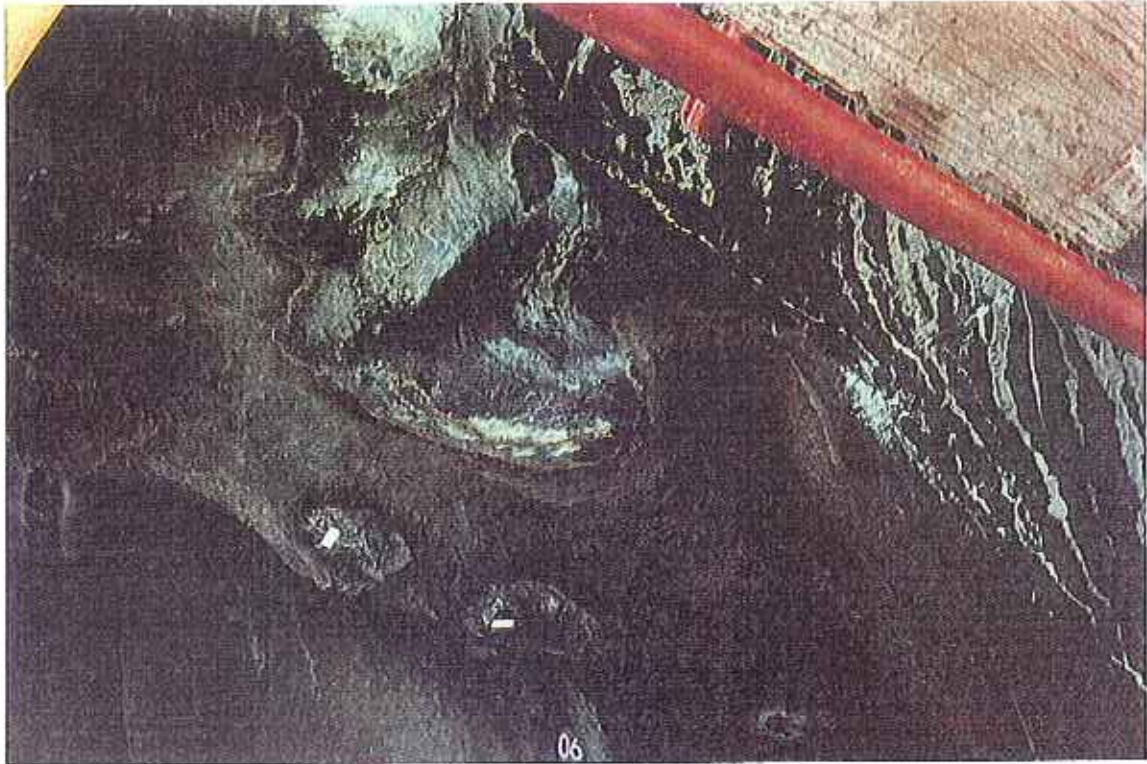
fig.8 - Estátua do Marquês de Pombal. Zona da barriga do leão. Patina verde sobre a patina preta, no centro, acumulação de produtos cinzentos pulverulentos.

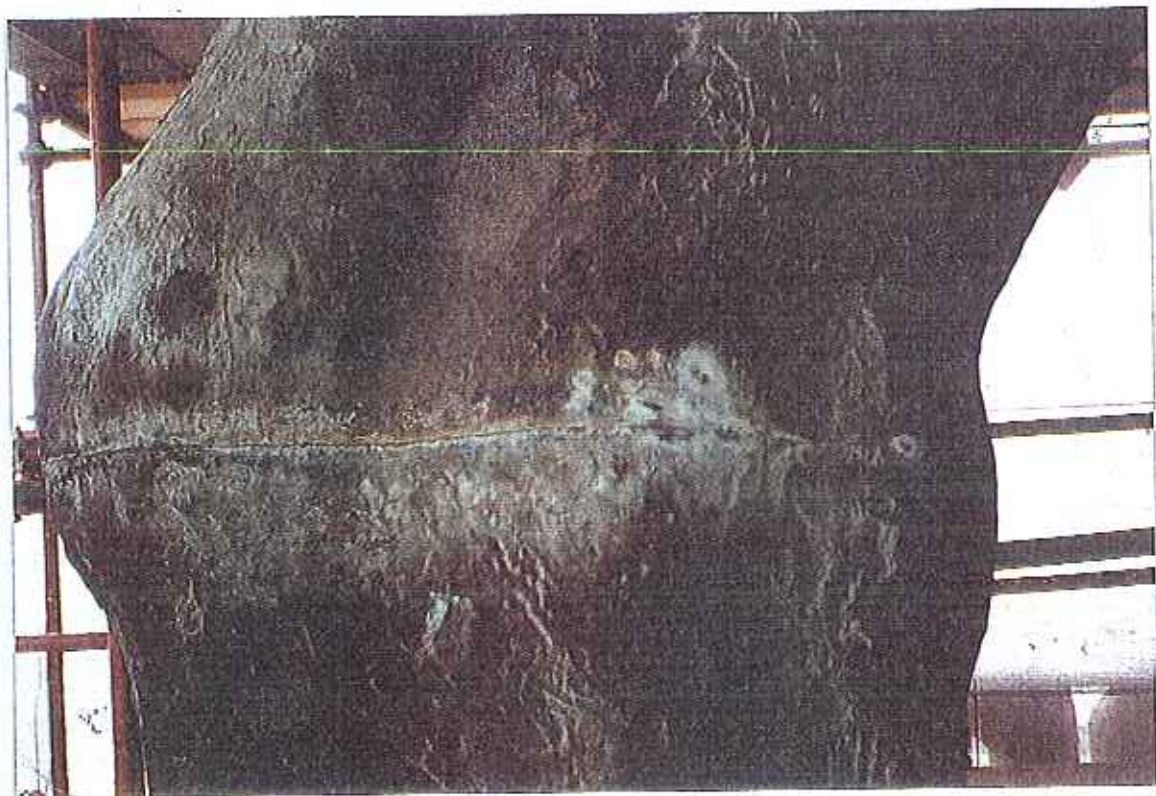
fig.11 - Estátua do Marquês de Pombal. Manchas verdes localizadas ao longo de uma junta.

activa do metal. Nestas zonas e nas juntas, a degradação do bronze será acentuada, pelo que devem ser sempre objecto de tratamento especial durante os trabalhos de conservação.

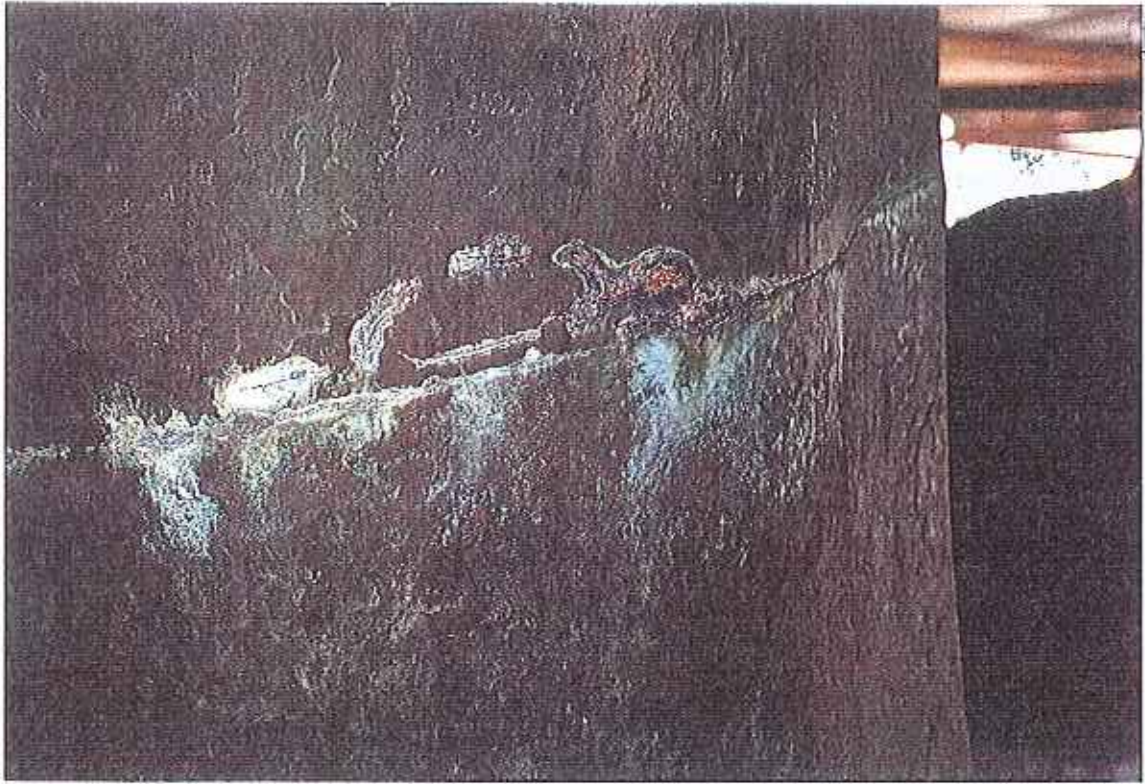
fig.12 - Estátua do Marquês de Pombal. Produtos brancos e verdes na zona de uma junta.

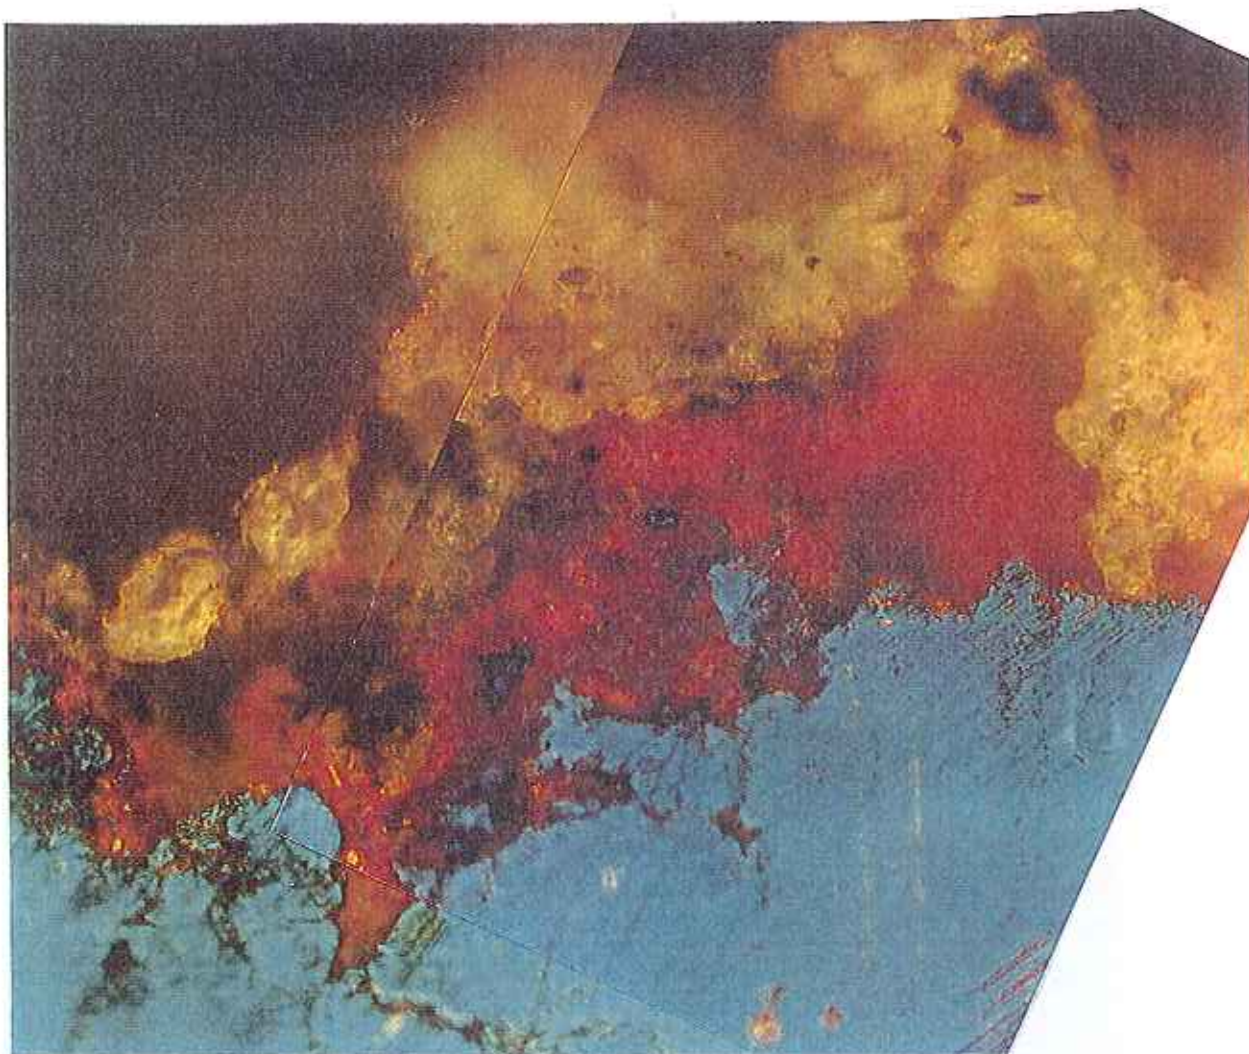
fig.33 - Amostra 38. Aspecto micrográfico da patina, observado numa secção transversal ( $\Lambda=125X$ ).

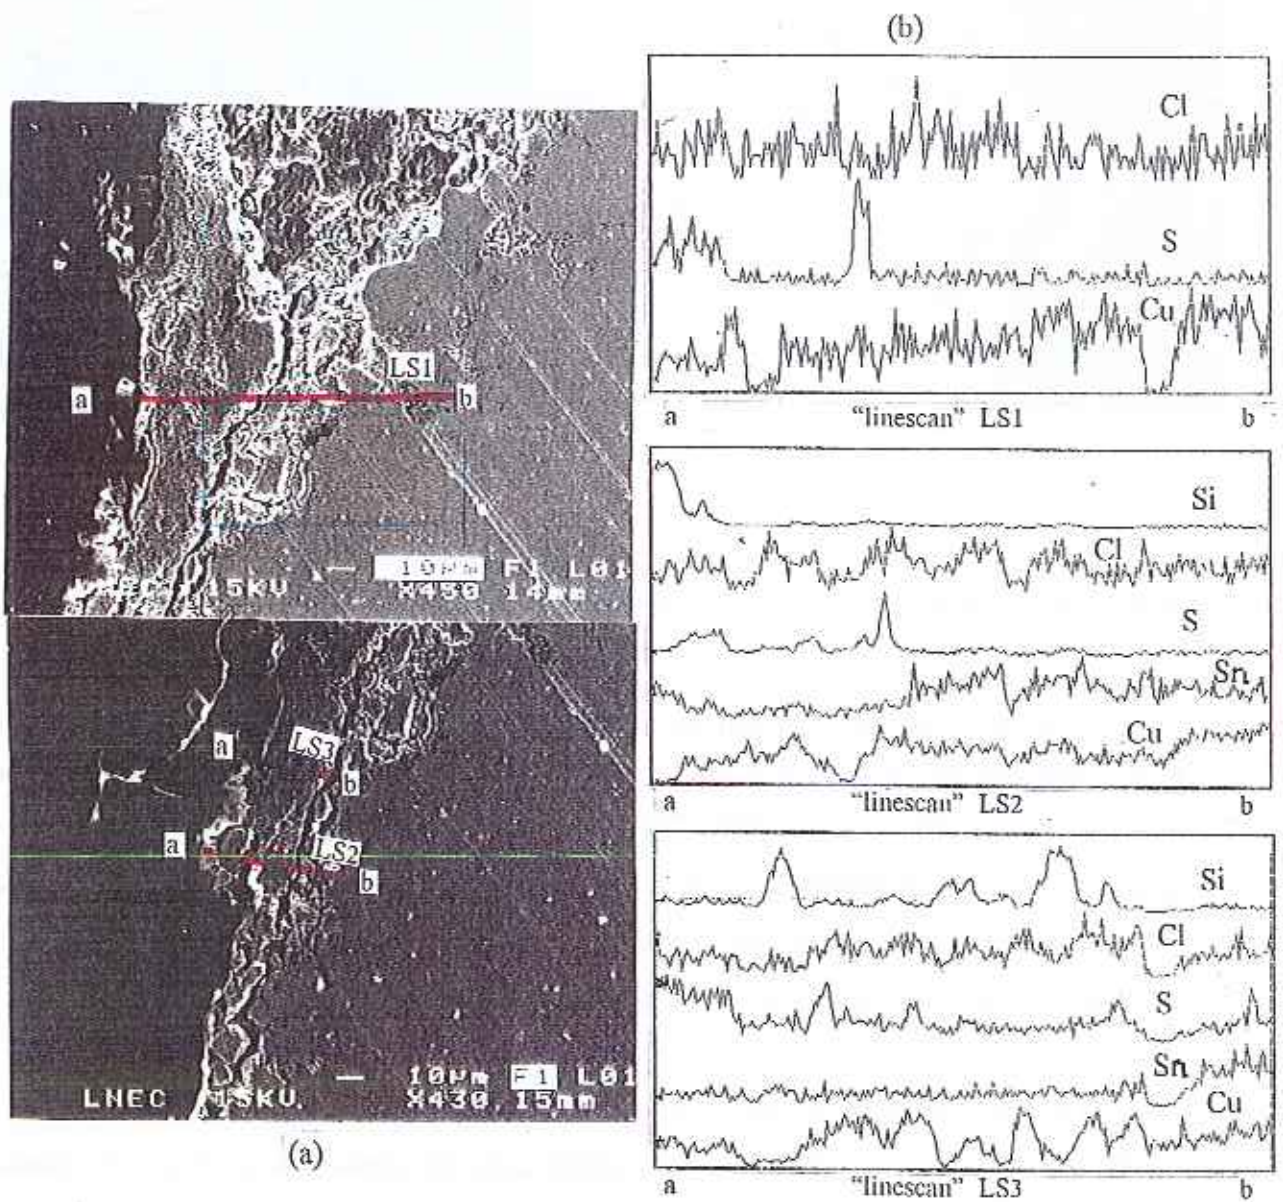
fig.37 - Amostra 51. "Linescans" em diferentes troços da patina.

(a) - Imagens MEV com a indicação das linhas segundo as quais se efectuaram os "linescans".

(b) "Linescans" LS1, LS2, LS3.

Os "linescans" efectuados na mesma zona da amostra 51 que foi analisada pelo mapa de raios X confirmam acumulação de enxofre (S) nas zonas mais exteriores da camada de produtos de corrosão e a dispersão do elemento cloro ao longo desta camada. Nos "linescans" LS2 e LS3 detectou-se que há concentração de silício (Si) não só no exterior (LS2), mas também em zonas mais interiores da patina. A ocorrência de silício na patina pode ser explicada pela sucessiva deposição de poeiras em suspensão na atmosfera ao longo do tempo, que vão ficando misturadas nas camadas de produtos de corrosão que vão formando sucessivamente, constituindo a patina.

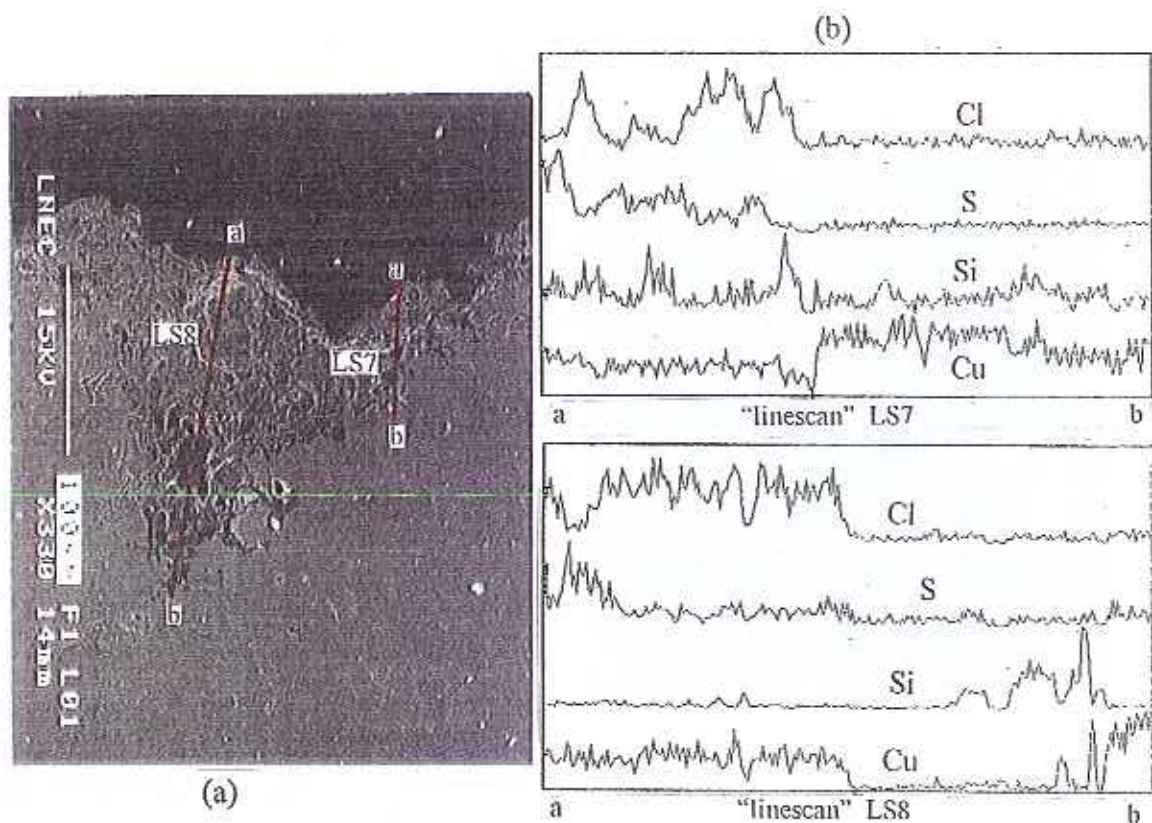
Noutra zona da amostra 38 (fig.39), em que houve corrosão mais profunda, verifica-se através dos "linescans" efectuados (LS7 e LS8) que o cloro se distribui em profundidade ao longo da patina e que o enxofre aparece apenas mais à superfície. Nesta zona a patina formada deve ser composta principalmente por cloretos e muito poucos sulfatos.

fig.39 - Amostra 38. "Linescans" em diferentes troços da patina.

- (a) - Imagens MEV com a indicação das linhas segundo as quais se efectuaram os "linescans".  
 (b) "Linescans" LS7, LS8.
