# Laboratório Nacional de Engenharia Civil

**DIAGNÓSTICO DA CORROSÃO  
NA ESTÁTUA DE D. PEDRO IV  
NO PORTO**

RELATÓRIO 302/96 — NQ/DMC

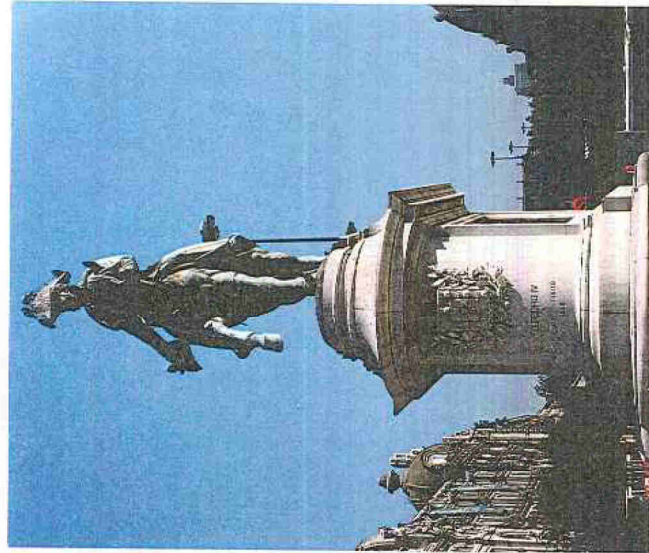
Fig.1 - Estátua de D. Pedro IV

A estátua apresenta-se esculturalmente muito perfeita com grande pormenor de formas e acabamento de superfície bastante cuidado, não sendo visíveis imperfeições

macroscópicas significativas. Evidencia alterações cromáticas da sua superfície, sendo algumas características de corrosão das ligas de cobre em ambientes urbanos (patinas verdes e pretas) e outras devidas à deposição de poeiras e de dejectos de aves (Fig.2). Apesar dos 130 anos de exposição atmosférica, a estátua apresenta visualmente um relativo bom estado de conservação. Descrevem-se a seguir os principais aspectos observados:

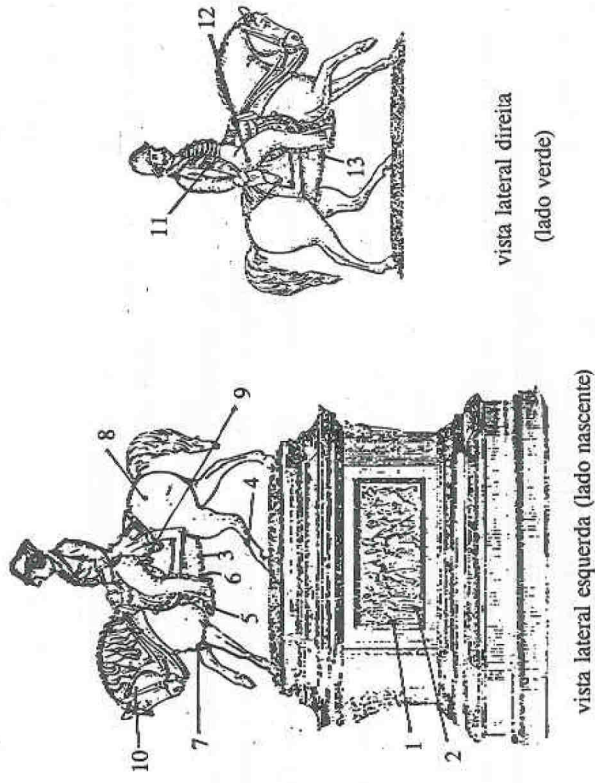
Fig.17 - Localização das amostras colhidas no monumento a D. Pedro IV.

Para a análise da composição química e mineralógica dos produtos de corrosão foram colhidas amostras de diferentes zonas da patina, representativas dos diferentes aspectos observados. A localização das amostras é indicada na figura seguinte:

No quadro seguinte resumem-se os aspectos cromáticos da patina dos locais onde foram colhidas as amostras de produtos de corrosão.

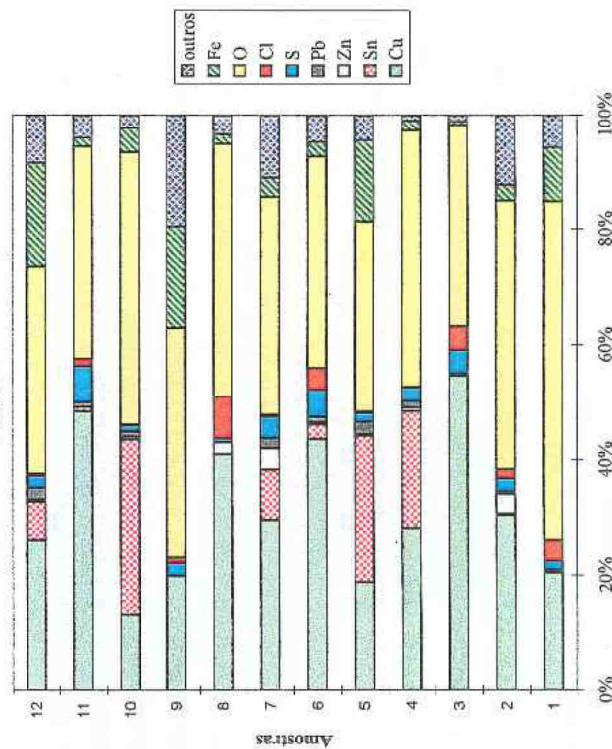
A análise da composição química elementar dos produtos de corrosão foi também efectuada por MEV-AXDE e a sua composição mineralógica foi determinada por análise difracométrica de Raios X (DRX), que permite identificar os compostos cristalinos existentes. No gráfico da figura seguinte resumem-se os resultados das análises MEV-AXDE dos produtos de corrosão, correspondentes à média de pelo menos 3 análises por amostra.

Fig.18 - Percentagens relativas dos diferentes elementos químicos existentes nas amostras de produtos de corrosão.

Nas amostras de patina contendo produtos da película castanha-ferruginosa, a análise MEV-AXDE indicou a presença de quantidades significativas de ferro, o que implica que esta película deve ser maioritariamente constituída por compostos de ferro. Estes produtos têm uma origem externa à corrosão do bronze.
