Laboratório Nacional de Engenharia Civil

DIAGNÓSTICO DA CORROSÃO NA ESTÁTUA DE D. JOÃO VI NO PORTO

RELATÓRIO 303/96 — NQ/DMC

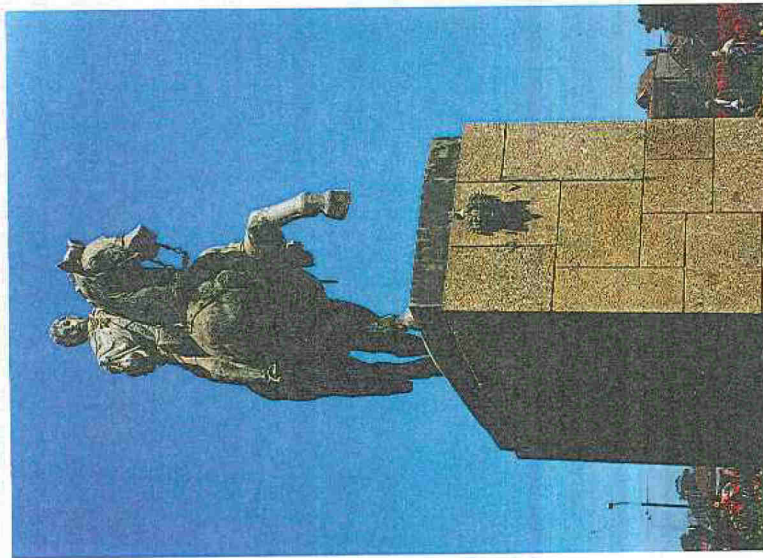
Fig.1 - Estátua de D. João VI

A estátua, escultoricamente apresenta um aspecto muito tosco com pouca expressão na definição das formas (*vide* cara do rei). O acabamento superficial da estátua é muito imperfeito, apresentando muitas irregularidades, com locais e interstícios onde é fácil a acumulação dos agentes agressivos. As soldaduras foram realizadas sem quaisquer preocupações de acabamento.

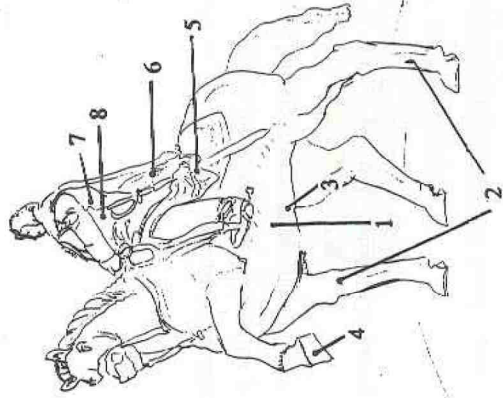
vista lateral esquerda

- principalmente sobre a barriga do cavalo e, de um modo geral, em todas as superfícies horizontais cobertas, observa-se uma patina de cor cinzento-esverdeado, espessa e rugosa, composta por camadas de produtos de corrosão que se destacam facilmente em pequenas placas, deixando à vista camadas interiores de produtos de corrosão verde-vivo (Fig.9 e 10). Por baixo destas camadas é visível a superfície metálica brilhante;

Fig. 13 - Soldadura com corrosão, na barriga do cavalo.

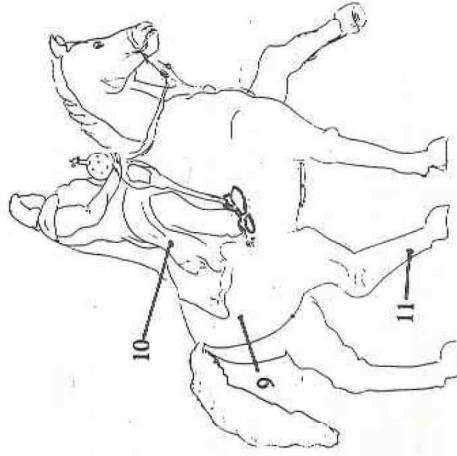
vista lateral direita

Fig. 15 - Localização das amostras colhidas na estátua de D. João VI

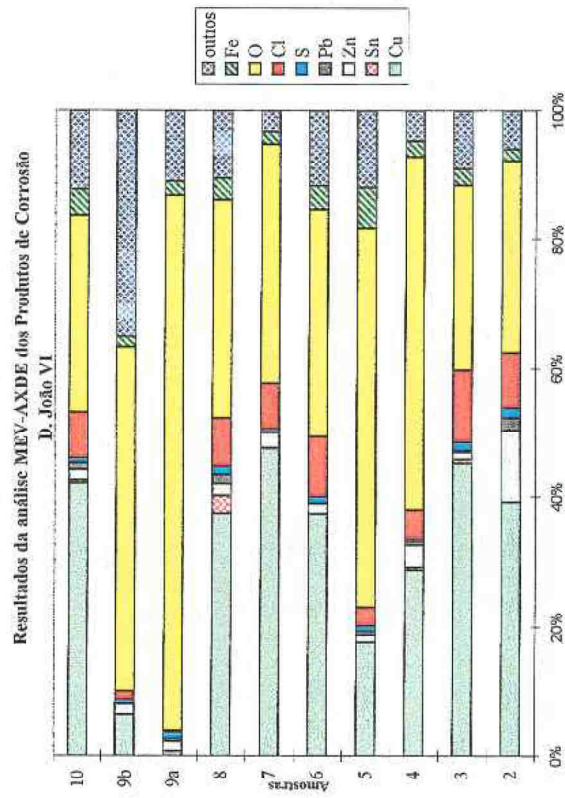
Fig.16 - Percentagens relativas dos diferentes elementos químicos existentes nas amostras de produtos de corrosão.

Segundo os resultados das análises MEV-AXDE, devem existir também produtos resultantes da corrosão do zinco (óxidos e cloretos) nas patinas, embora em muito pouca quantidade.
