Laboratório Nacional de Engenharia Civil

DIAGNÓSTICO DA CORROSÃO NO MONUMENTO A JÚLIO DINIS NO PORTO

RELATÓRIO 304/96 — NQ/DMC

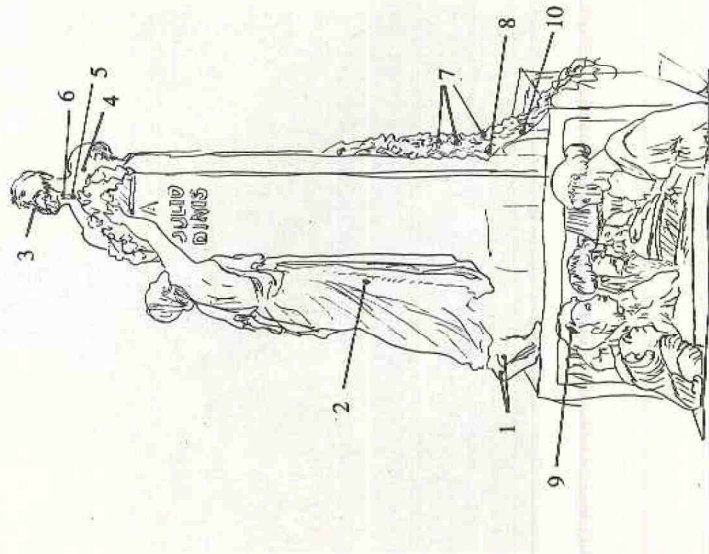
Fig.7 - Localização das amostras colhidas no monumento a Júlio Dinis

Para a análise da composição química e mineralógica dos produtos de corrosão foram colhidas amostras de diferentes zonas da patina, representativas dos diferentes aspectos observados. A localização das amostras é indicada na figura seguinte:

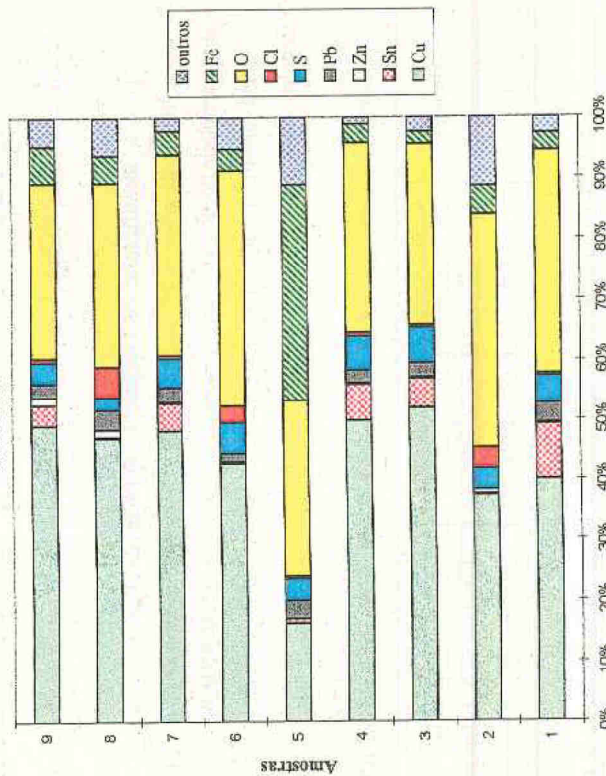
A análise da composição química elementar dos produtos de corrosão foi também efectuada por MEV-AXDE e a sua composição mineralógica foi determinada por análise difracométrica de Raios X (DRX), que permite identificar os compostos cristalinos existentes. No gráfico da figura seguinte resumem-se os resultados correspondentes à média de pelos menos 3 análises dos produtos de corrosão em MEV-AXDE.

Fig. 8 - Percentagens relativas dos diferentes elementos químicos existentes nas amostras de produtos de corrosão.
Cu - cobre; Sn - estanho; Zn - zinco; Pb - chumbo; S - enxofre; Cl - cloro;
O - oxigénio; outros - alumínio, silício, cálcio, magnésio, potássio, fósforo.
