DIAGNÓSTICO DA CORROSÃO DAS ESTÁTUAS METÁLICAS DO MONUMENTO AO DUQUE DE SALDANHA EM LISBOA

RELATÓRIO 309/98 — NQ

Lisboa, Novembro de 1998

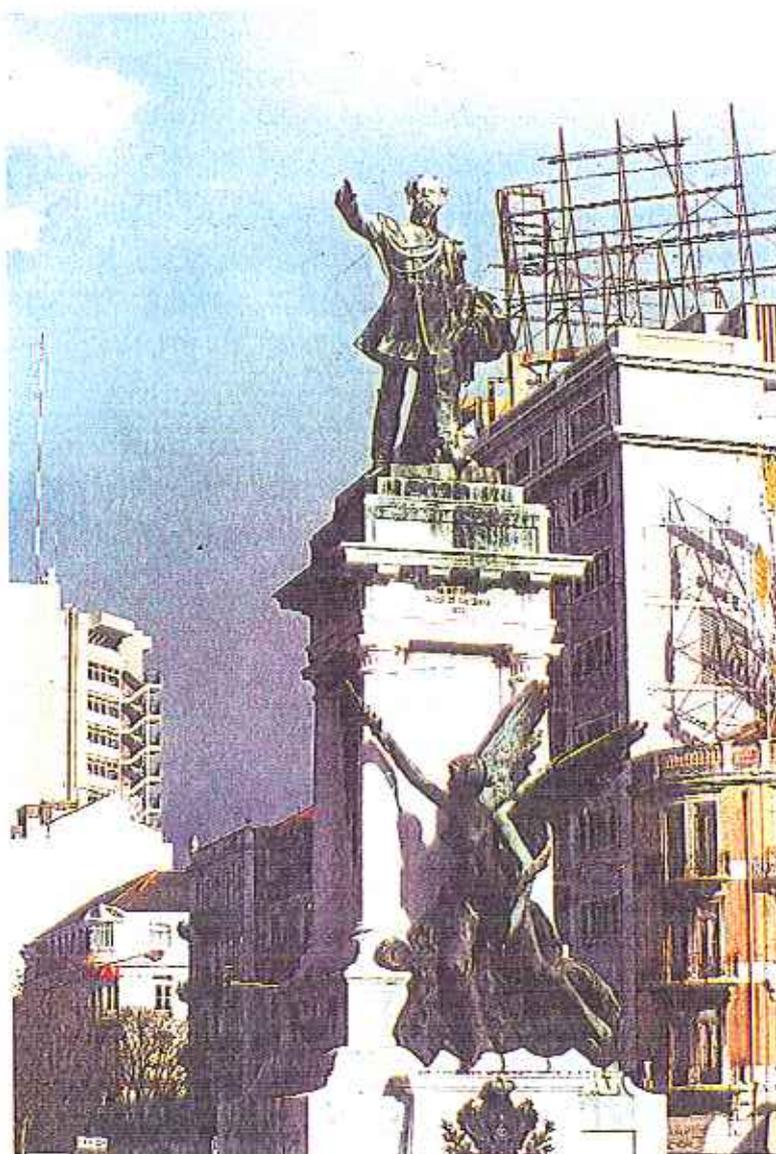
Fig.1 – Monumento ao Duque de Saldanha

O monumento ao Duque de Saldanha (Fig.1) é constituído pela estátua metálica do Duque de Saldanha que assenta sobre um pedestal em pedra, em cujas paredes laterais se encontram vários painéis evocativos e elementos metálicos decorativos e na base uma segunda estátua metálica, representando uma figura feminina alada.

A fundição da estátua do Duque de Saldanha, segundo inscrições na base desta, terá sido realizada pela “Fundição de Canhões, Arsenal do Exército” em 1907. A sua inauguração, de acordo com as inscrições no pedestal, terá sido em 1909. Este monumento situa-se em pleno centro de Lisboa, numa das rotundas com maior tráfego automóvel, portanto sujeita à poluição atmosférica típica de um ambiente urbano.

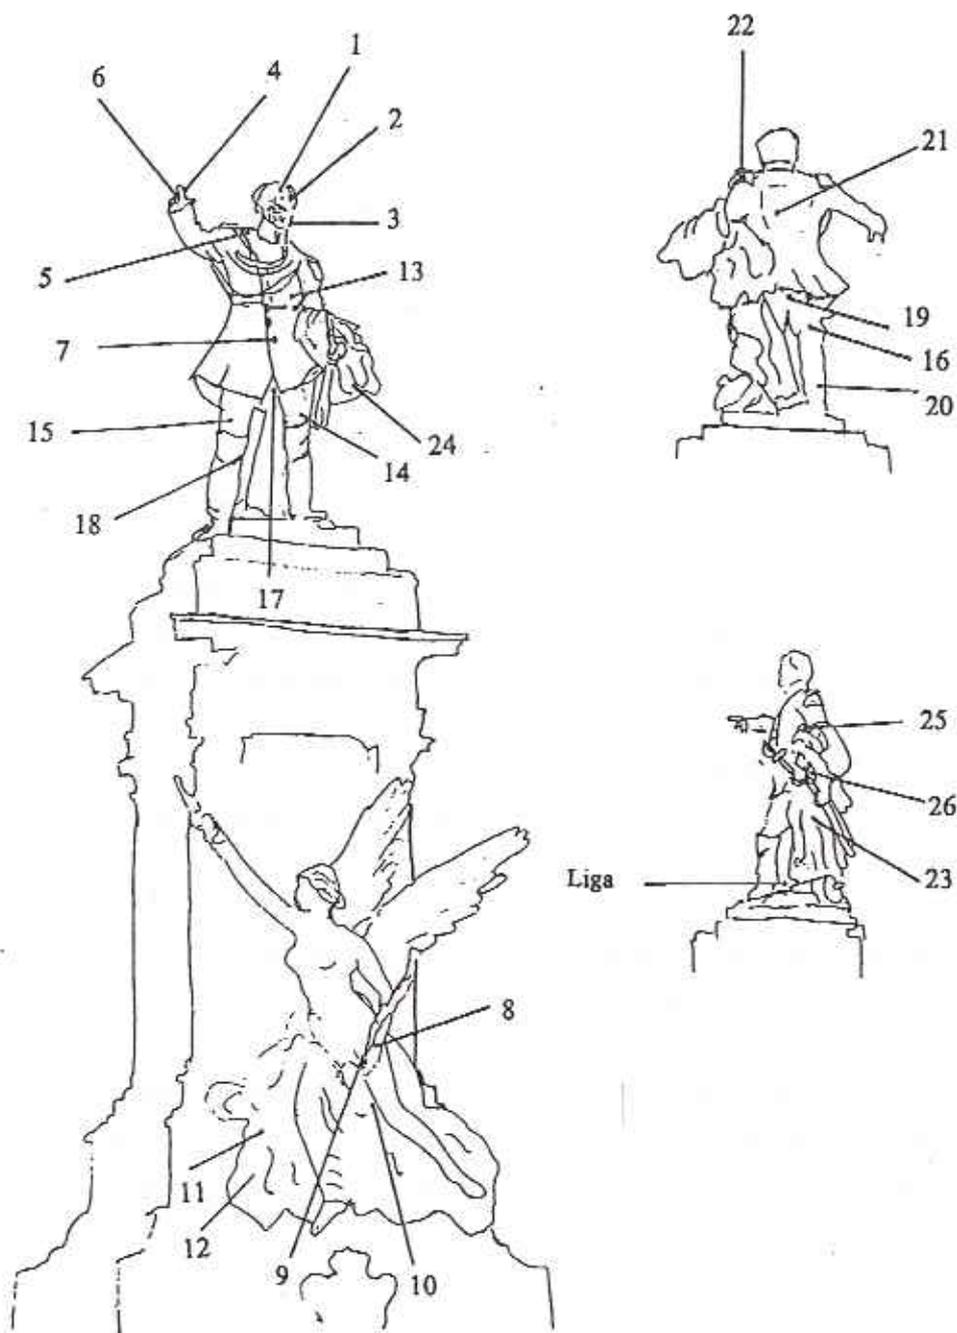
Fig.2 – Localização das amostras de liga e de patina colhidas nas estátuas do monumento ao Duque de Saldanha

Atendendo à dimensão e configuração das estátuas do monumento ao Duque de Saldanha, apenas foi retirada uma amostra de liga da estátua do Duque de Saldanha para análise da sua composição química. Para análise da composição química e mineralógica dos produtos de corrosão que compõem a patina das estátuas foram colhidas amostras em diversas zonas das estátuas do Duque de Saldanha e da figura feminina, representativas dos diferentes aspectos cromáticos da patina. A localização de todas as amostras colhidas é indicada na Fig.2.

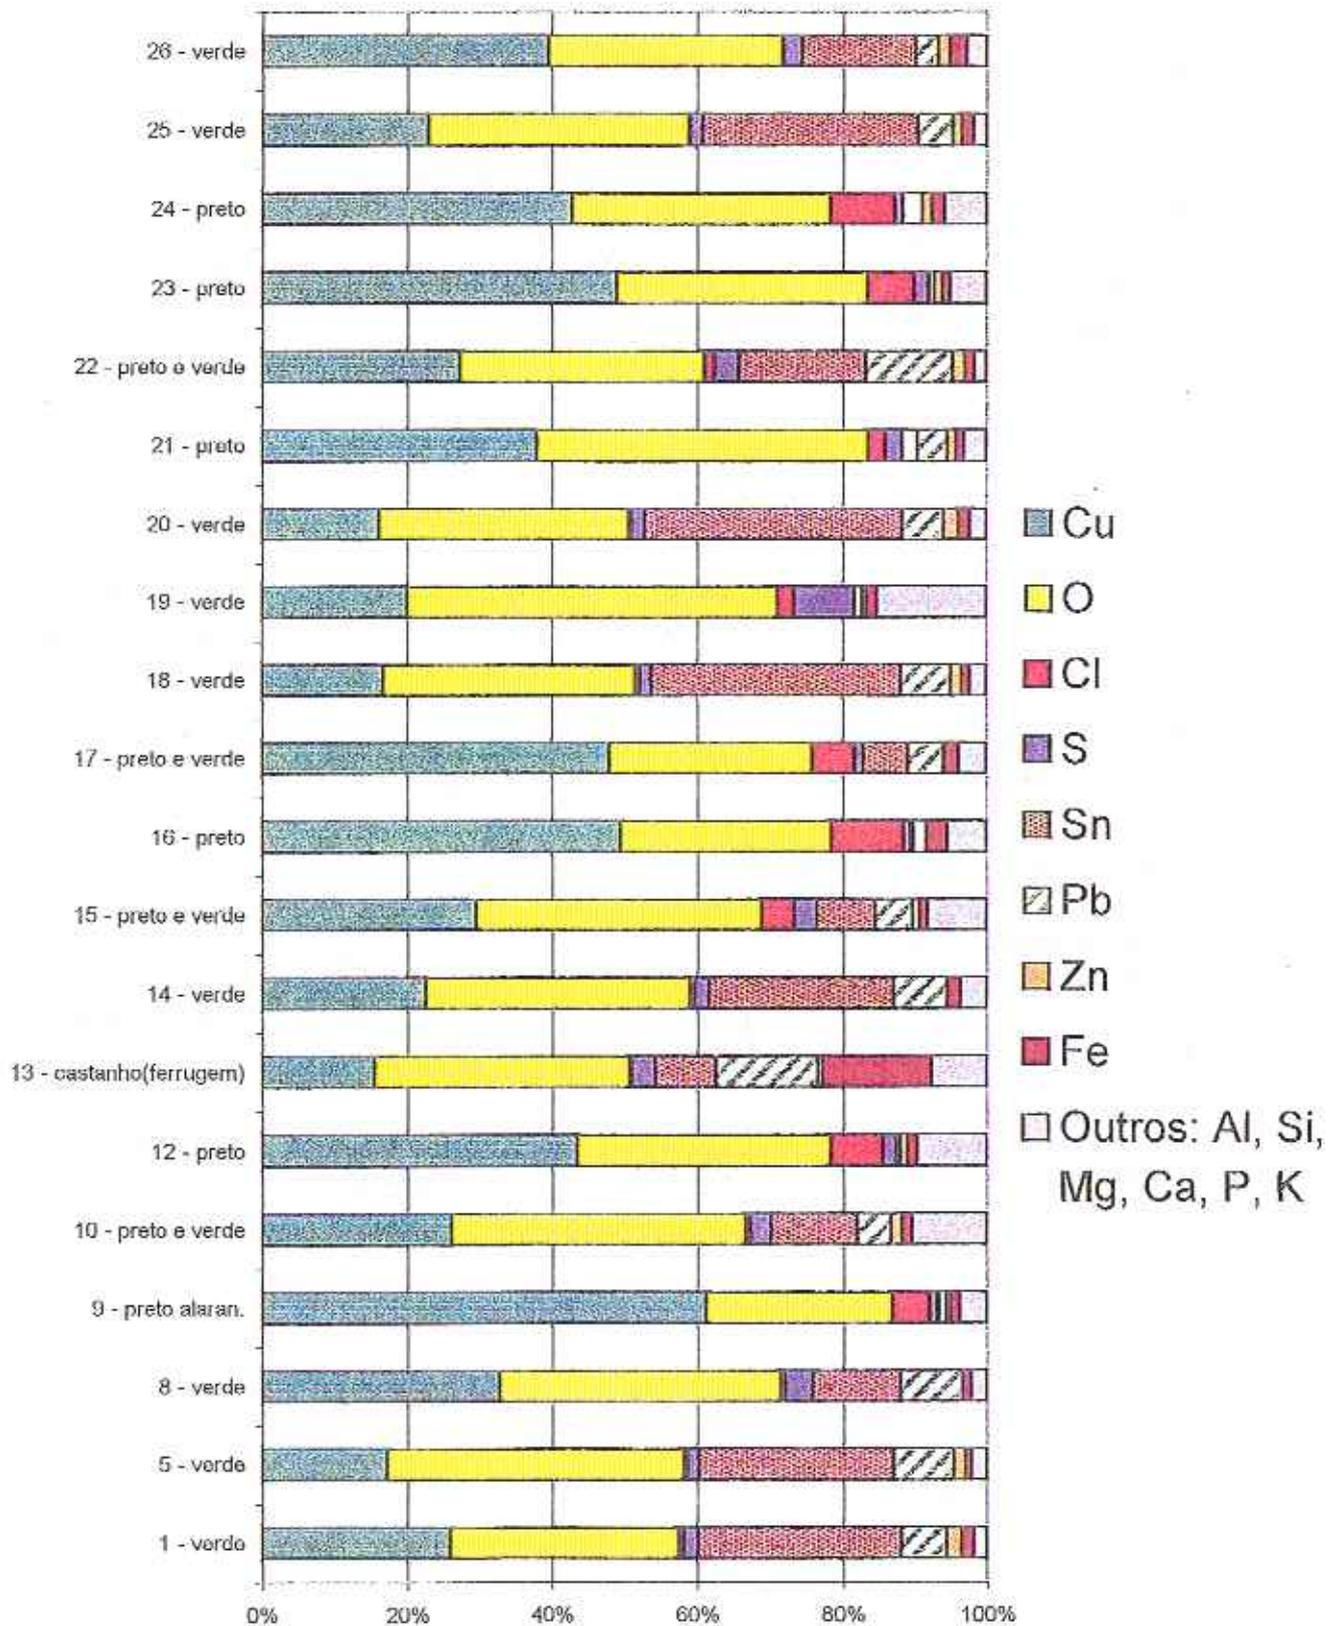
Fig.3 – Resultados da análise semiquantitativa MEV-AXDE dos produtos de corrosão que constituem as patinas das estátuas do Duque de Saldanha e da figura feminina.

Segundo os resultados obtidos nas análises da composição dos produtos de corrosão que constituem as patinas de ambas as estátuas do monumento ao Duque de Saldanha (Quadros III e IV, e Fig.3), a patina verde é essencialmente constituída por *brochantite* ($\text{Cu}_4\text{SO}_4(\text{OH})_6$) e *cuprite* (Cu_2O), com vestígios de quartzo (SiO_2) e pontualmente (em juntas e no canhão) também por produtos da corrosão do chumbo, nomeadamente sulfato de chumbo (PbSO_4). A patina preta é essencialmente constituída por *cuprite* e pelo cloreto básico de cobre hidratado $\text{Cu}_7\text{Cl}_4(\text{OH})_{10} \cdot n\text{H}_2\text{O}$, com algum quartzo, coexistindo em algumas zonas também os cloretos de cobre *atacamite* ($\text{Cu}_2(\text{OH})_3\text{Cl}$) e *nantoquite* (CuCl). A *cuprite*, existente em ambas as patinas, deve ser o principal constituinte da subcamada alaranjada, que foi observada em várias zonas da estátua do Duque de Saldanha, principalmente sob a patina preta. O cloreto básico hidratado $\text{Cu}_7\text{Cl}_4(\text{OH})_{10} \cdot n\text{H}_2\text{O}$ e o gesso são os principais produtos identificados na zona abrigada por debaixo do casaco do Duque de Saldanha, donde se conclui que os produtos cinzentos devem ser constituídos por gesso e os produtos das manchas verde-vivo pelo cloreto básico hidratado. Para além dos produtos resultantes da corrosão do cobre, as patinas contêm produtos resultantes da corrosão do estanho, uma vez que na maioria das amostras analisadas por MEV-AXDE (Fig.3, Quadro IV), foram determinados teores significativos de estanho. Os compostos de estanho geralmente são amorfos[7] e por isso não identificáveis por DRX.

Na amostra de produtos de uma mancha castanha-ferruginosa, existente na estátua do Duque de Saldanha, foram determinados por MEV-AXDE teores significativos de ferro (Fig.3), o que pode indicar a eventual existência de elementos estruturais interiores em aço, cujos produtos de corrosão saíram para o exterior por algum poro, ou simplesmente resultar da deposição de partículas ferruginosas transportadas pelo vento.
