DIAGNÓSTICO DA CORROSÃO DA ESTÁTUA DE D. JOSÉ I EM LISBOA

RELATÓRIO 313/98 — NQ

DEPARTAMENTO DE MATERIAIS DE CONSTRUÇÃO
Núcleo de Química

Lisboa, Novembro de 1998

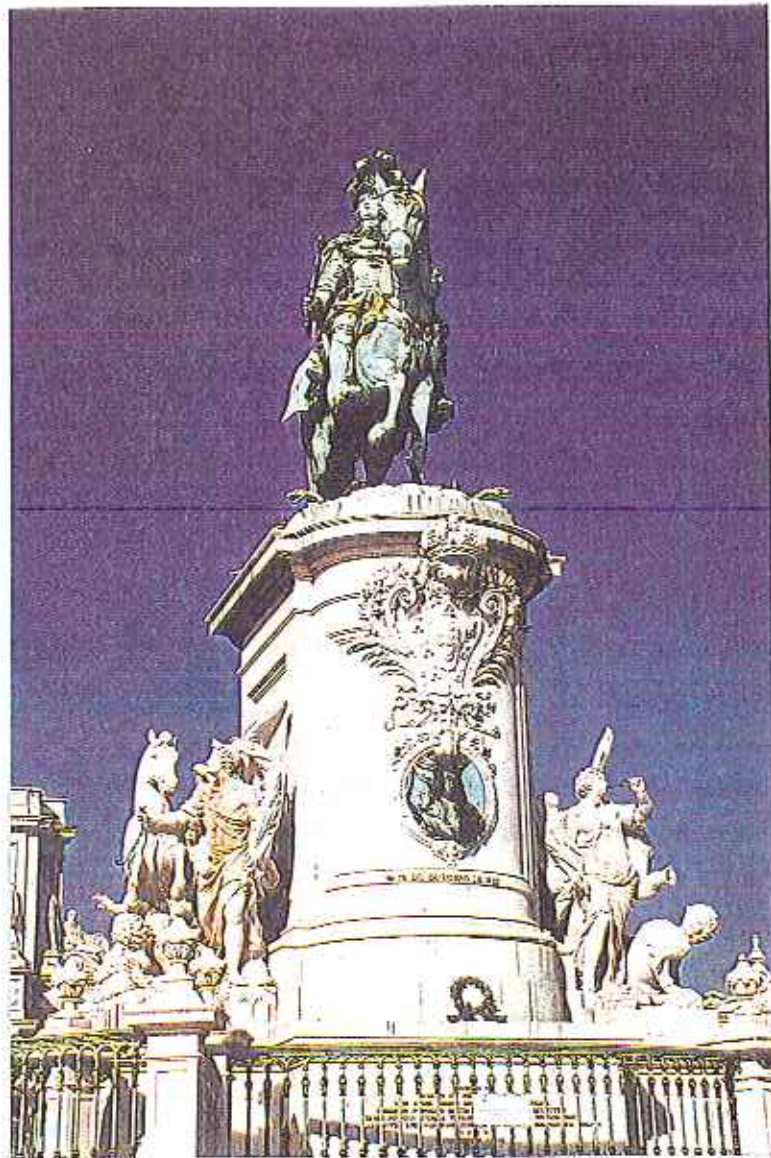
Fig.1 – Estátua de D. José I

A estátua de D. José I, assim como os restantes elementos em bronze deste monumento, apresentam alterações cromáticas da sua superfície características da corrosão de ligas de cobre em ambiente urbano, da qual resulta a formação de patinas verdes e pretas, predominando, neste caso, a patina verde (Fig.1 e Fig.A1 a A4, do anexo). A seguir descrevem-se mais pormenorizadamente os diferentes aspectos observados na patina desta estátua:

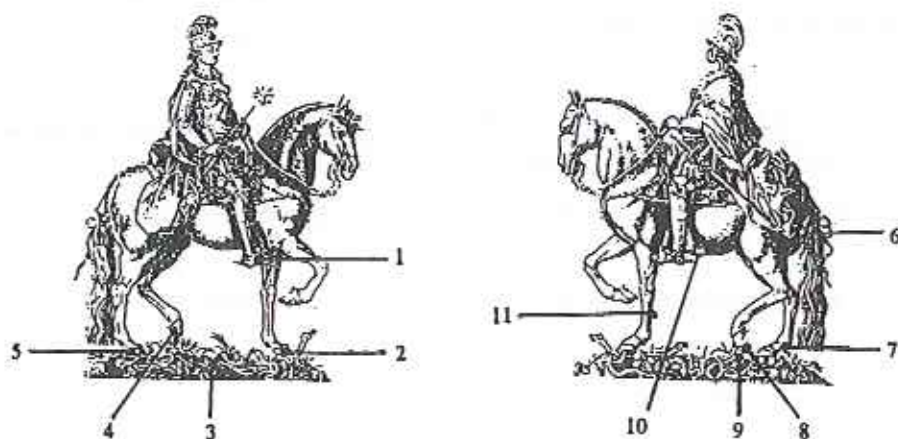
Fig.2 – Localização das amostras de liga colhida na estátua de D. José I.

Os resultados do quadro anterior mostram que o zinco é o segundo elemento maioritário na generalidade das amostras, com excepção da amostra retirada do remendo. Destes resultados pode concluir-se que a estátua de D. José I e os seus ornamentos foi construída com uma liga de cobre usualmente designada por latão do almirantado. Esta liga pelo facto de ter de 1,5% a 3% de estanho, apresenta uma boa resistência à corrosão em meio marítimo.

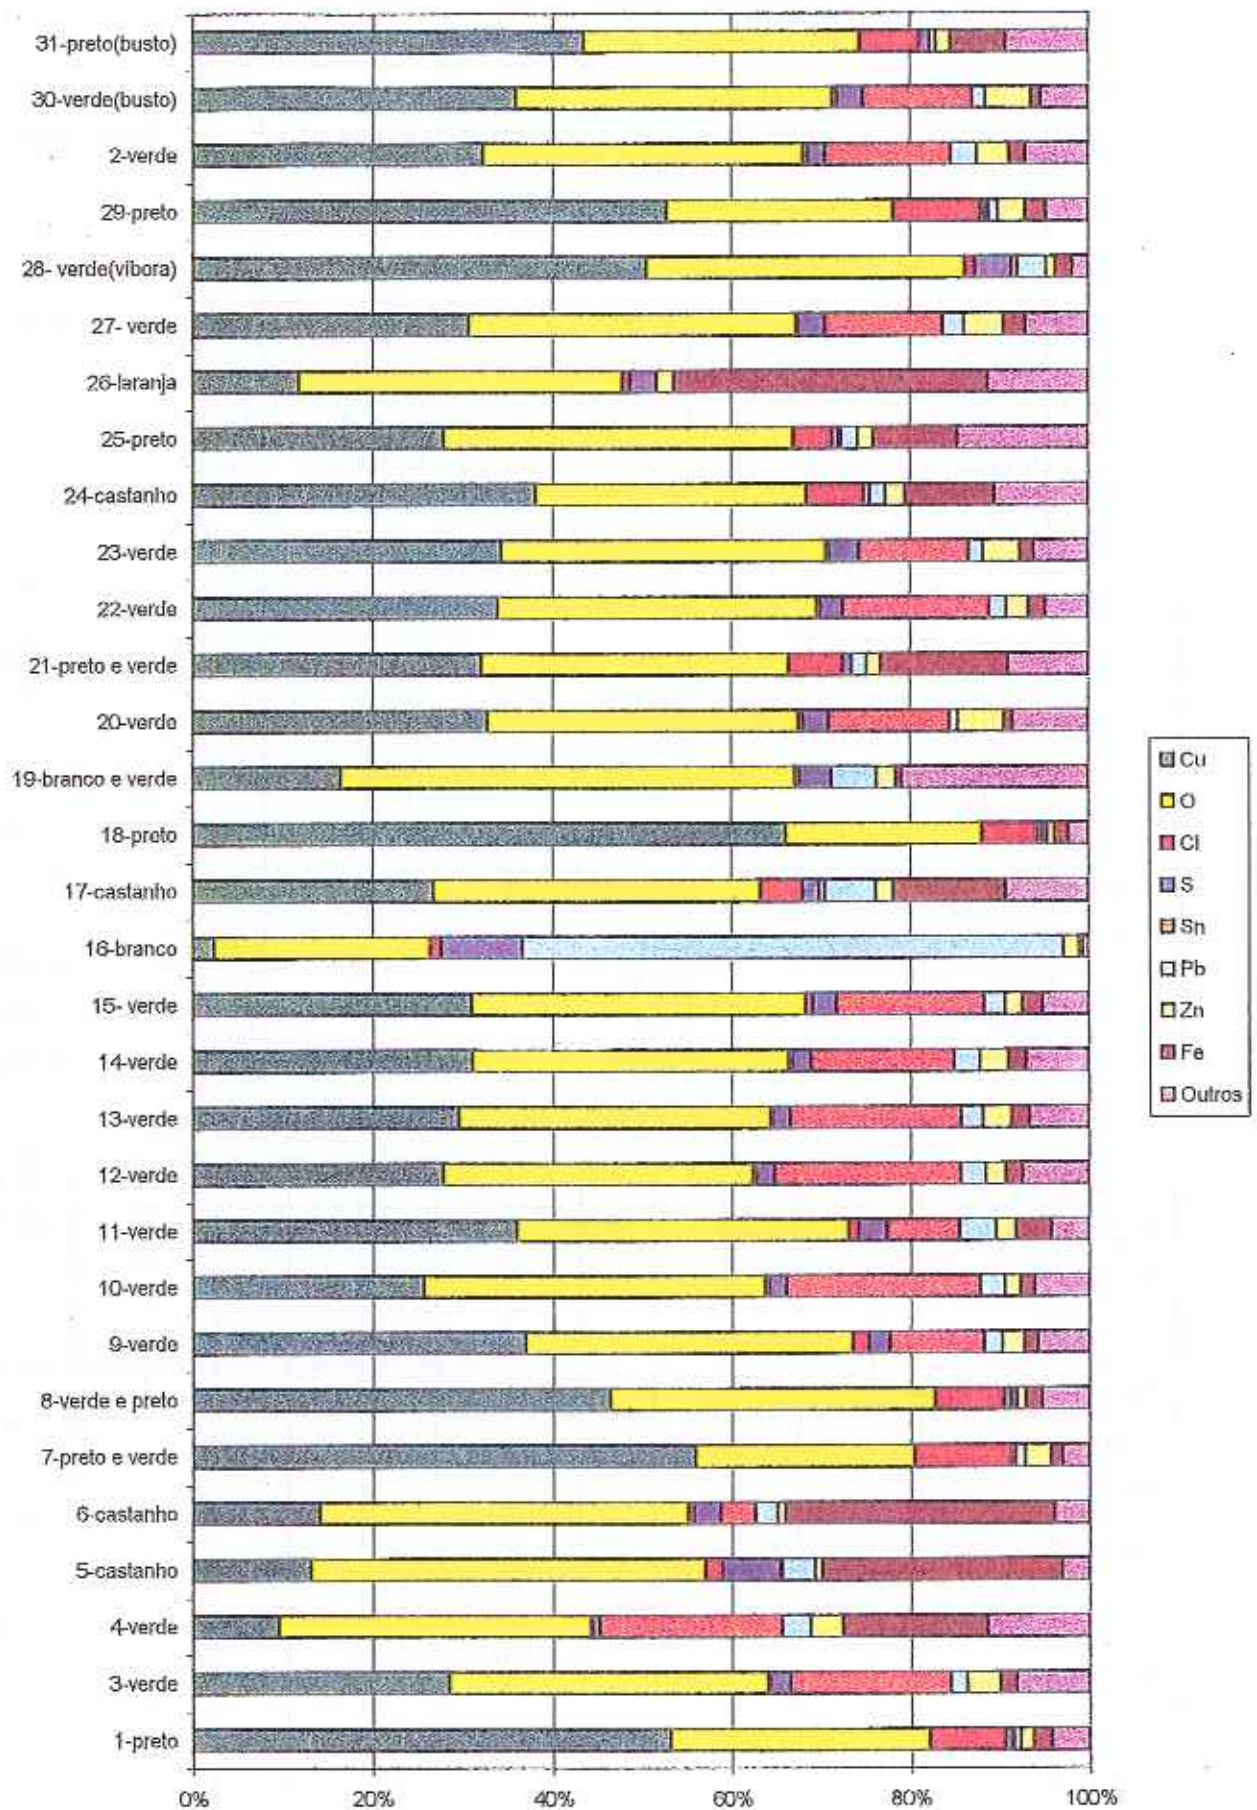
Fig.4 – Resultados da análise semiquantitativa MEV-AXDE dos produtos de corrosão que constituem as patinas da estátua de D. José I.

Para além dos produtos de corrosão do cobre, podem ainda existir outros produtos resultantes da corrosão do estanho (para além do hidróxido de cobre e estanho), do zinco e do chumbo, uma vez que as análises efectuadas por MEV-AXDE (Fig.4) foram detectados teores significativos destes elementos. Estes compostos são, na sua maioria amorfos, por isso não detectáveis por DRX.

Em todas as amostras retiradas de manchas castanho-alaranjado ou amarelado foram determinados por MEV-AXDE teores significativos de ferro (Fig.4) e numa das amostras colhidas sob o ventre do cavalo foi identificado um composto complexo de cobre, ferro e chumbo (Quadro III, IV). Estes resultados indicam que estas manchas são causadas pela presença de compostos de ferro resultantes quer da deposição de partículas ferrosas existentes em suspensão na atmosfera (nas zonas mais expostas), quer da corrosão da armadura interna em ferro da estátua, cujos produtos são arrastados pelas águas que saem do interior da estátuas, nomeadamente pelo furo existente no ventre do cavalo (Fig.s A9 e A10), zona onde se observam extensas manchas acastanhadas.

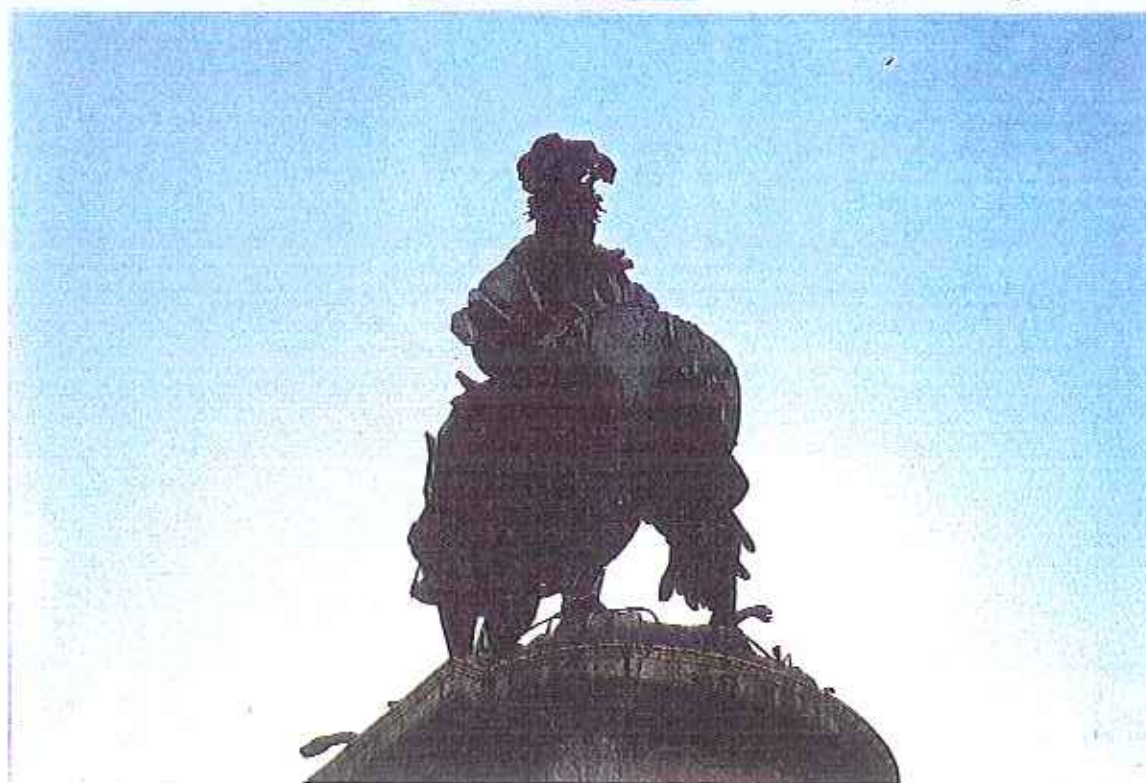
Fig.A4 –(em baixo) Estátua de
D. José I (lados
Norte e Este).

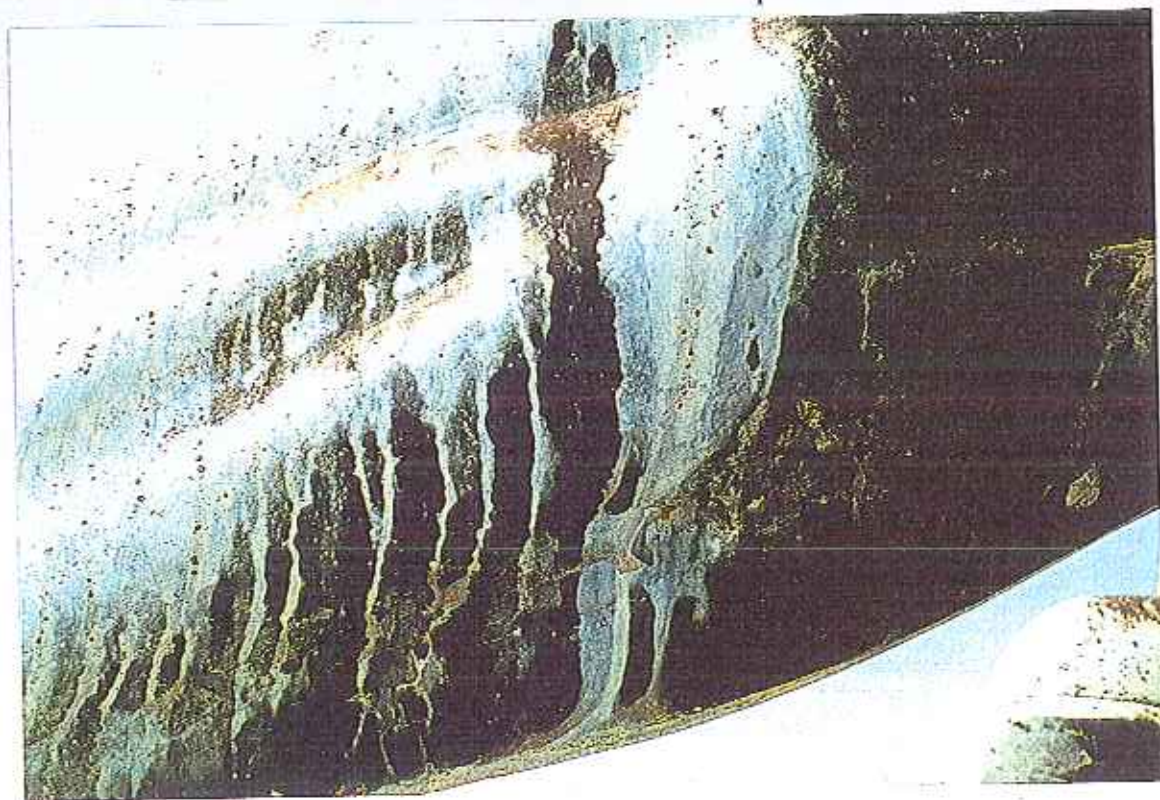
Na estátua de D. José I observou-se ainda a existência de diversos “remendos” e “costuras” em vários locais (Fig.s A12, A20 e A22), e imperfeições na superfície da liga com zonas muito rugosas e esburacadas (Fig.s A8 e A12). Existem também alguns pontos onde houve “enchimentos” com outros materiais, cuja superfície se apresenta esbranquiçada (Fig. A22). No topo do pedestal onde assenta a estátua verificou-se ainda a existência de fissuras (Fig. A23). Refere-se ainda que numa das patas do cavalo pode ler-se “reparado em Sete 1983” e inscrito na base encontra-se “limpo em 1922”.

Fig.A8 -- (em baixo) Estátua de D. José I. Escorrimentos verdes sob a patina preta.

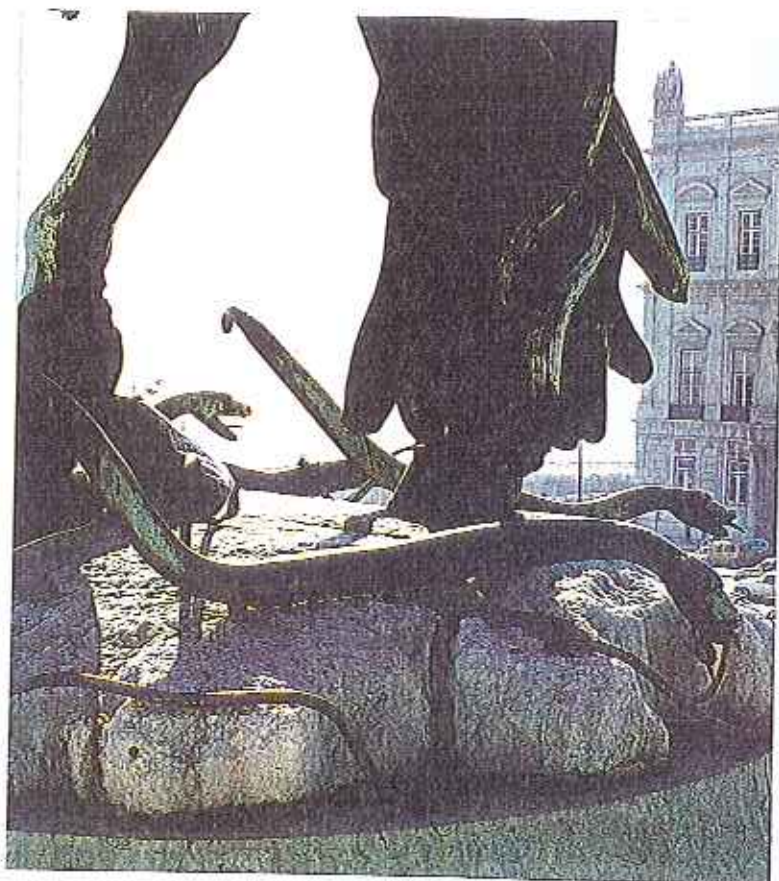
- a pedra do pedestal imediatamente abaixo da estátua do D. José I encontrava-se manchada de verde resultante da deposição de produtos de corrosão, solubilizados pelas águas das chuvas (Fig.s A3).
- o medalhão com o busto do Marquês de Pombal apresenta o mesmo tipo de patinas verdes e pretas da estátua de D. José I (Fig. 1). As víboras e as silvas em bronze apresentam igualmente o mesmo tipo de patinas, embora mais finas (de modo que ainda se pode distinguir algum brilho metálico nas zonas de patina preta) e aderentes que as da estátua de D. José I. A patina verde destes elementos tem um tom mais amarelado (Fig.s A18 e A19).

Fig.A18 – Aspecto das víboras e da silva, em bronze, que ornamentam a base da estátua de D. José I, lado Norte.

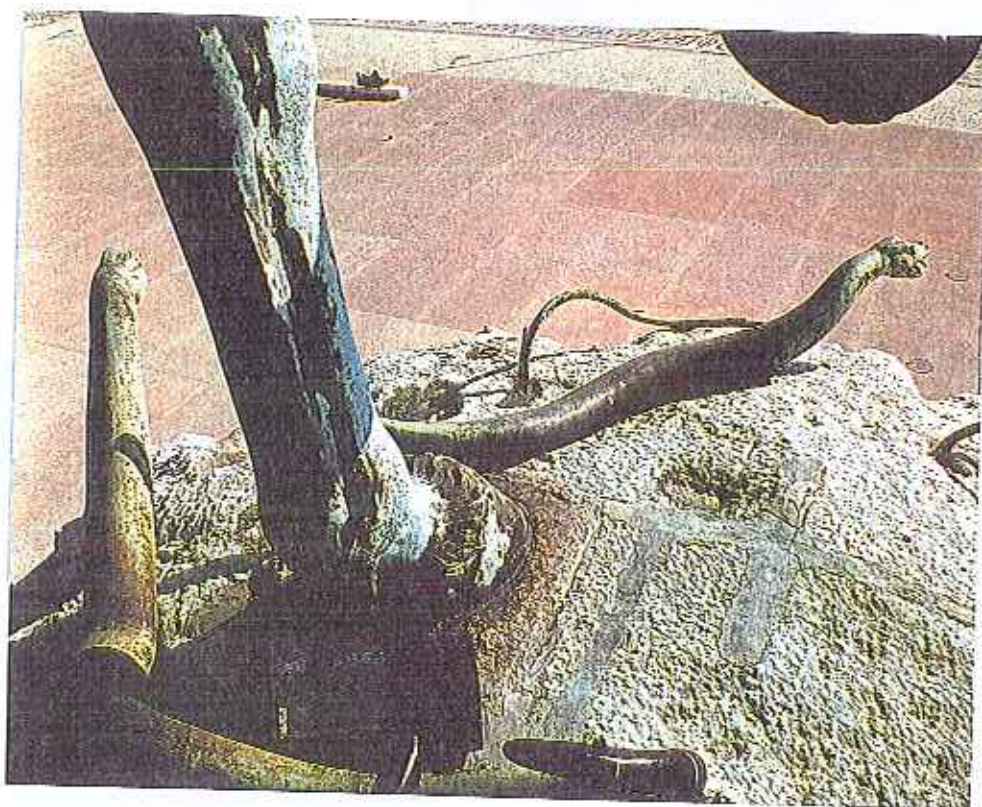
Fig.A19 – Aspecto das víboras em bronze, que ornamentam a base da estátua de D. José I, lado Sul.
